Det frivillige Skyttervesen

# RAPPORT

Prosjekt "Miljøriktige kulefang" -  
Kulefang som oppfyller ECHA sine krav

Dag Rieber  
Oslo, 21.01.2025

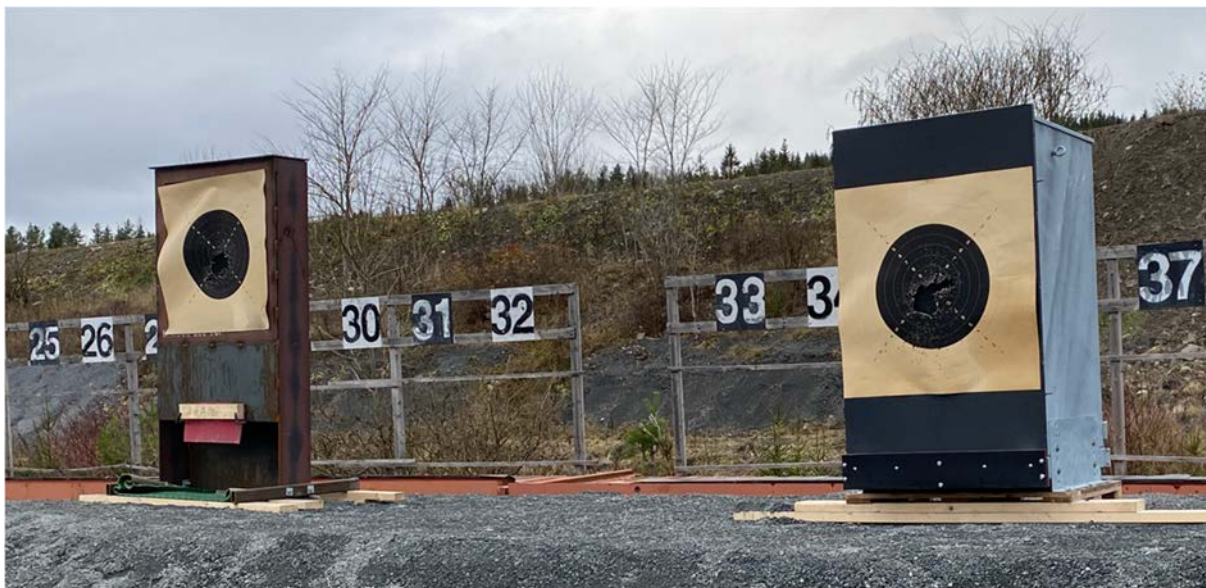
Figur 1 Egenutviklet prototype av stålkulefanger til venstre. Kulefanger fra Leu + Helfenstein til høyre.

Testene som ble utført viste betydelig lavere grad av oppsamling enn forventet (Rieber, Miljøriktige kulefang - Testing av stålkulefang, 2023). Ved skyting på den kommersielt tilgjengelige kulefangeren manglet hele 39 prosent av vekten av kulene som ble skutt inn i kulefangeren. Dette kulefanget er godt tettet, og en andel av blystøvet lå trolig fortsatt inne i kulefangeren. Kulefangeren ble vurdert å ha en uheldig utforming med tanke på tømning av bly, da det blir mye manuell håndtering som medfører risiko for at personellet blir eksponert for bly samtidig som det er stor risiko for at bly kommer ut i omgivelsene ved tømning av kulefangeren.

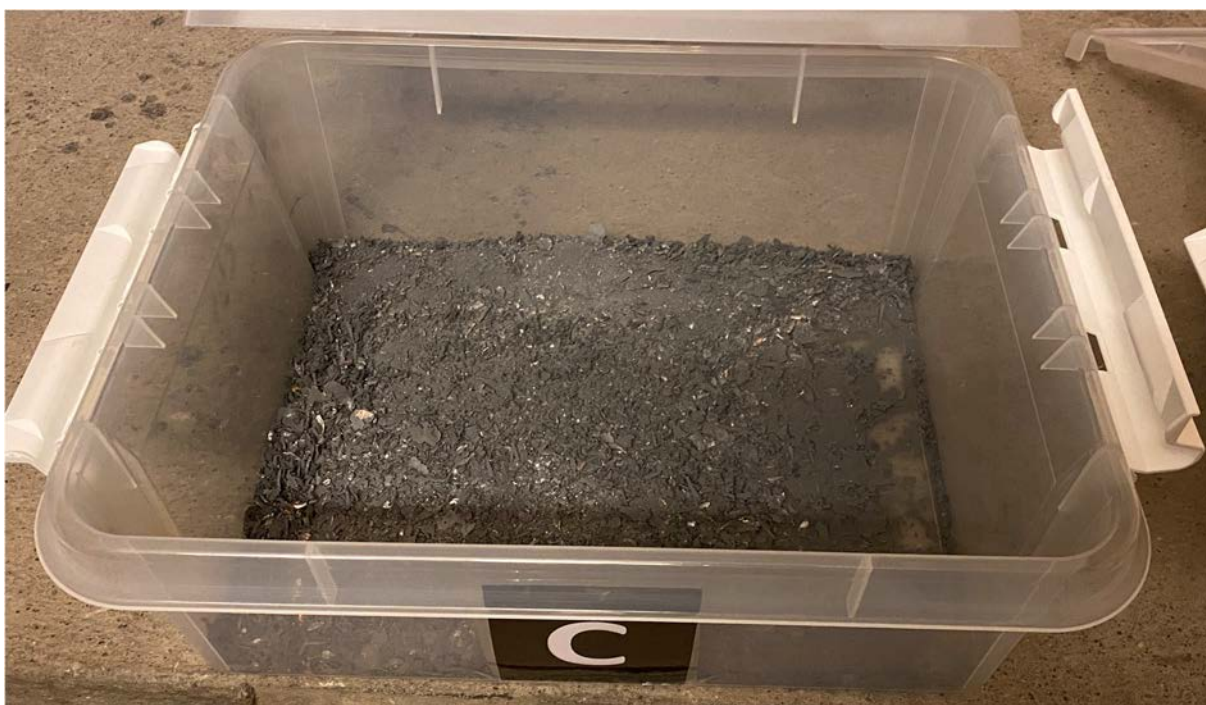
Kulerestene består av noen større biter av messing fra mantelen på kulene, mens blyet er fullstendig pulverisert.

Figur 2 Kule-rester fra kulefangerkassetten fra Leu + Helfenstein AG

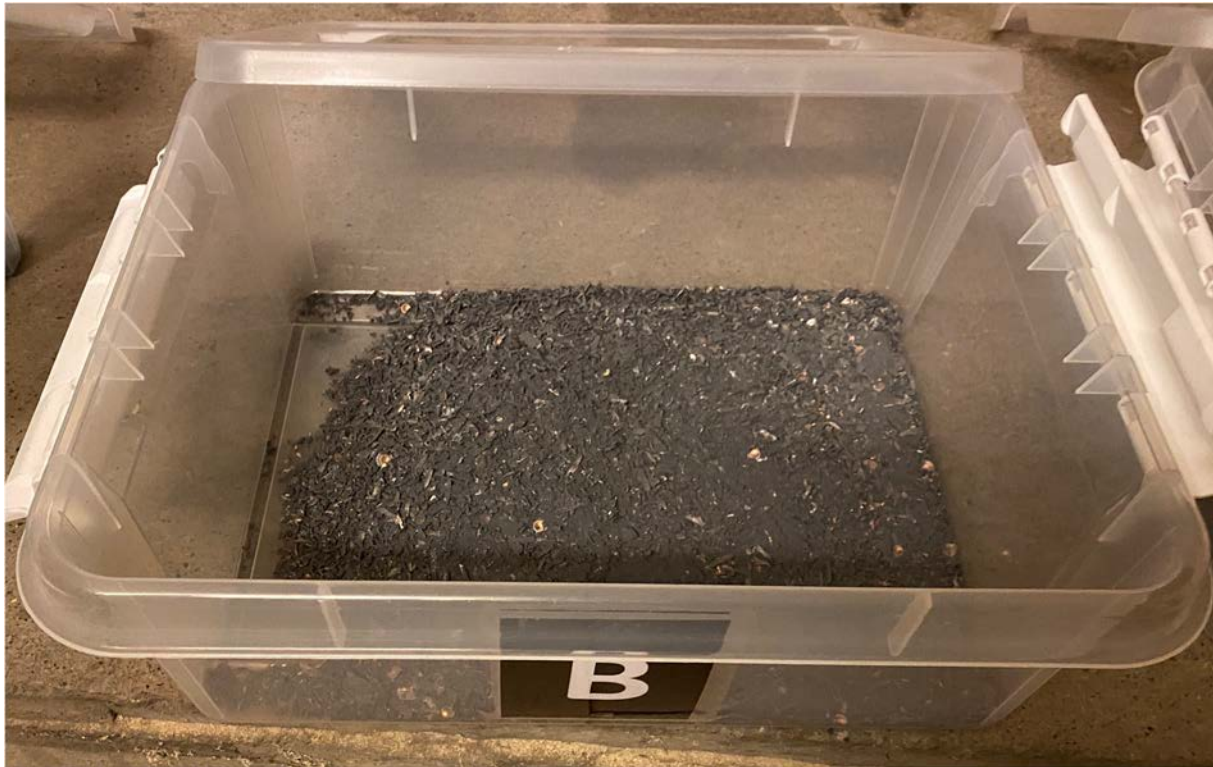
I oppsamlingsbeholderen til den egenutviklede prototypen av et stålkulefang manglet 22 prosent av vekten av kulene som ble skutt inn i kulefangeren. Denne kulefangeren var ved testingen ikke tett slik det opprinnelig var planer om å gjøre gjennom testperioden. Den manglende tettingen medfører at mye av svinnet faktisk har kommet ut av kulefanget. Kulerestene består av noen større biter av messing fra mantelen på kulene, mens blyet er fullstendig pulverisert.

Figur 3 Kule-rester fra prototypekulefanget

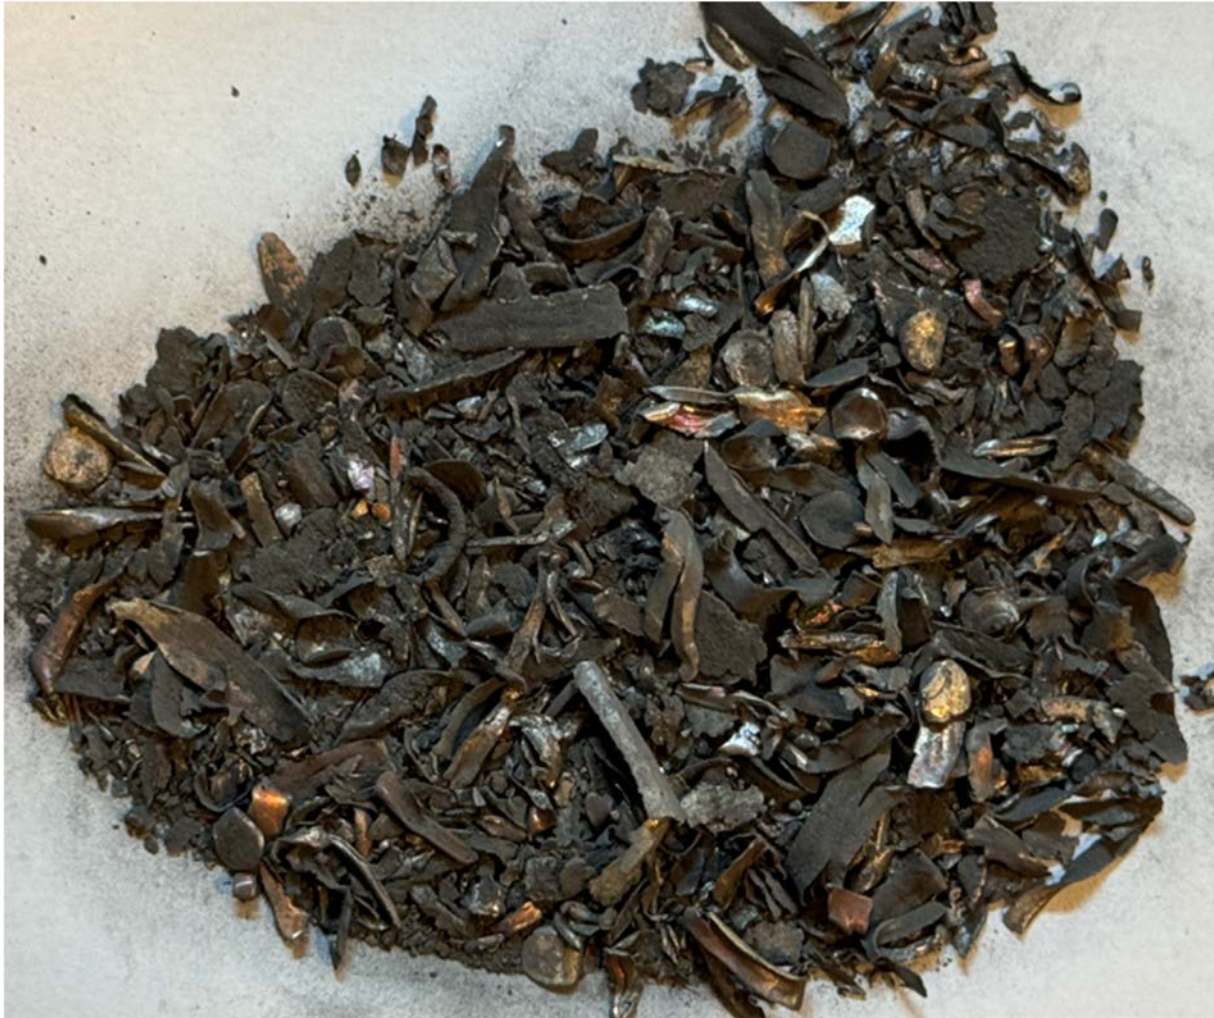
Kulefangeren fra MaRep / Shurter fragmenterer mantelen på kulene i noe mindre grad enn stålkulefangerne vi testet i 2022, men blyet blir fullstendig pulverisert.

Figur 10 Kulerester etter skyting på stålkulefanger hos Ullensaker skytterlag

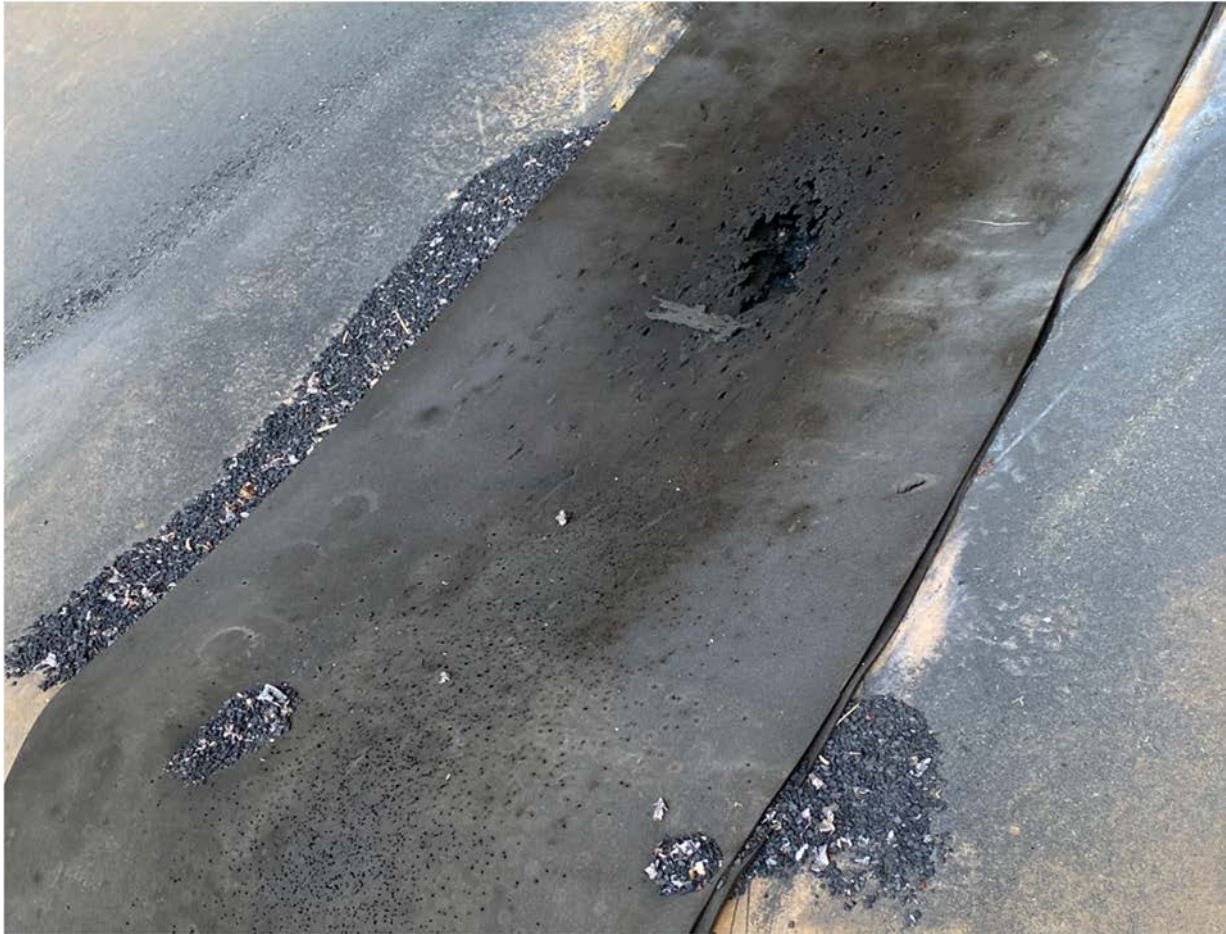
Vedlikeholdet av granulatkulefanget består i hovedsak av lapping av gummiduken som dekker granulatet. Når duken blir slitt, spruter deler av granulatet og kulerester ut i gangsonen mellom kulefanget og skivene når nye kuler treffer kulefanget. Det blir også en god del støv inne i bygget, men det er ikke undersøkt hvor mye av støvet som er blystøv og hvor mye som er støv fra gummigranulatet.

Figur 15 Granulat og kulerester kommer ut av slitasjehull i duken

Det er laget en treramme som er festet under duken i treff-sonen, slik at de aller fleste skuddene treffer inni rammen. Rammen holder på granulatet og gjør det enkelt å kun skifte duken oppå rammen i stedet for å måtte skifte ut duken i full høyde.

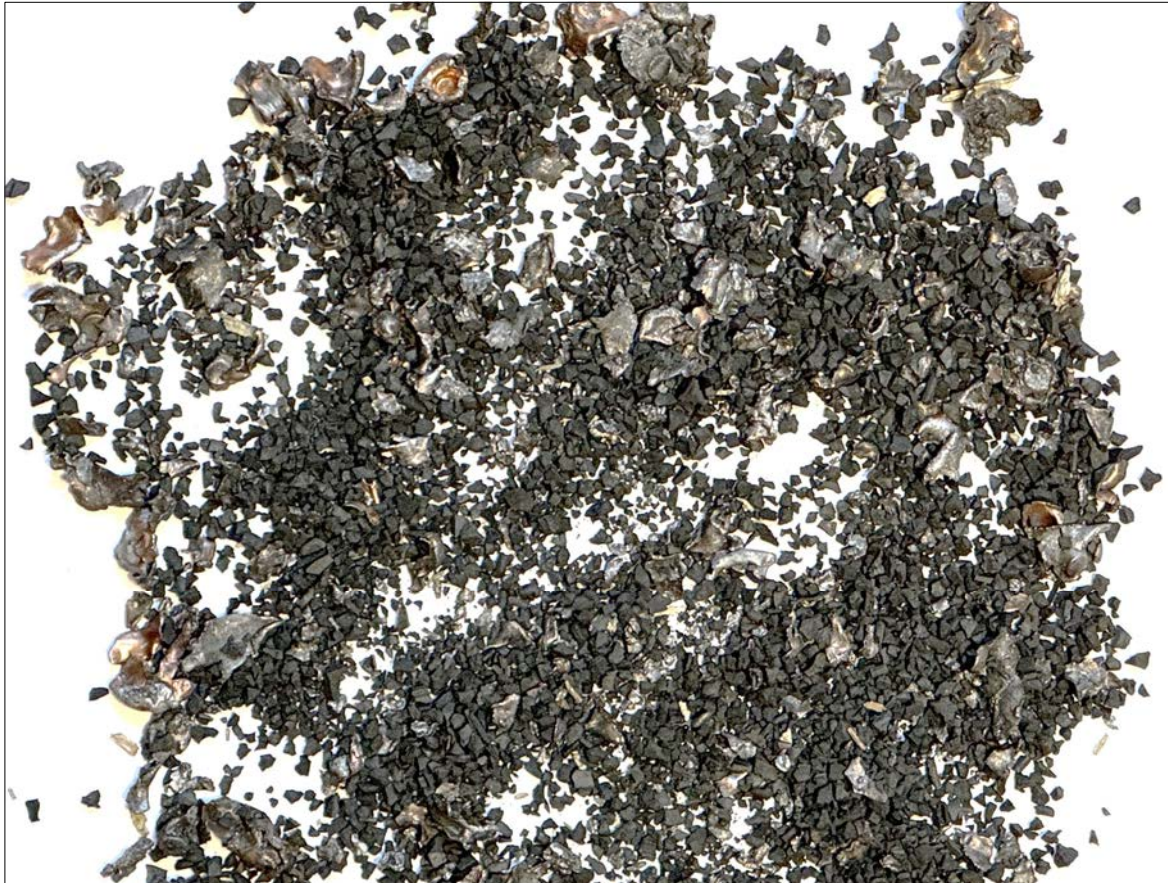
Det ble tatt prøver av innholdet i gummigranulatet på overflaten og 10-15 cm inn i granulatet. I overflaten finner man mye granulat og mye mantel, samt en del flatklemt bly. 10-15 cm inn i kulefanget er det mye fint støv som er en blanding av knust bly og nedbrutt granulat. Den eneste delen av et prosjektil som var lett gjenkjennelig 10-15 cm inn i granulatet var stålkjernen fra en kule i kaliber 5.56.

Figur 16 Materiale hentet ut fra overflaten

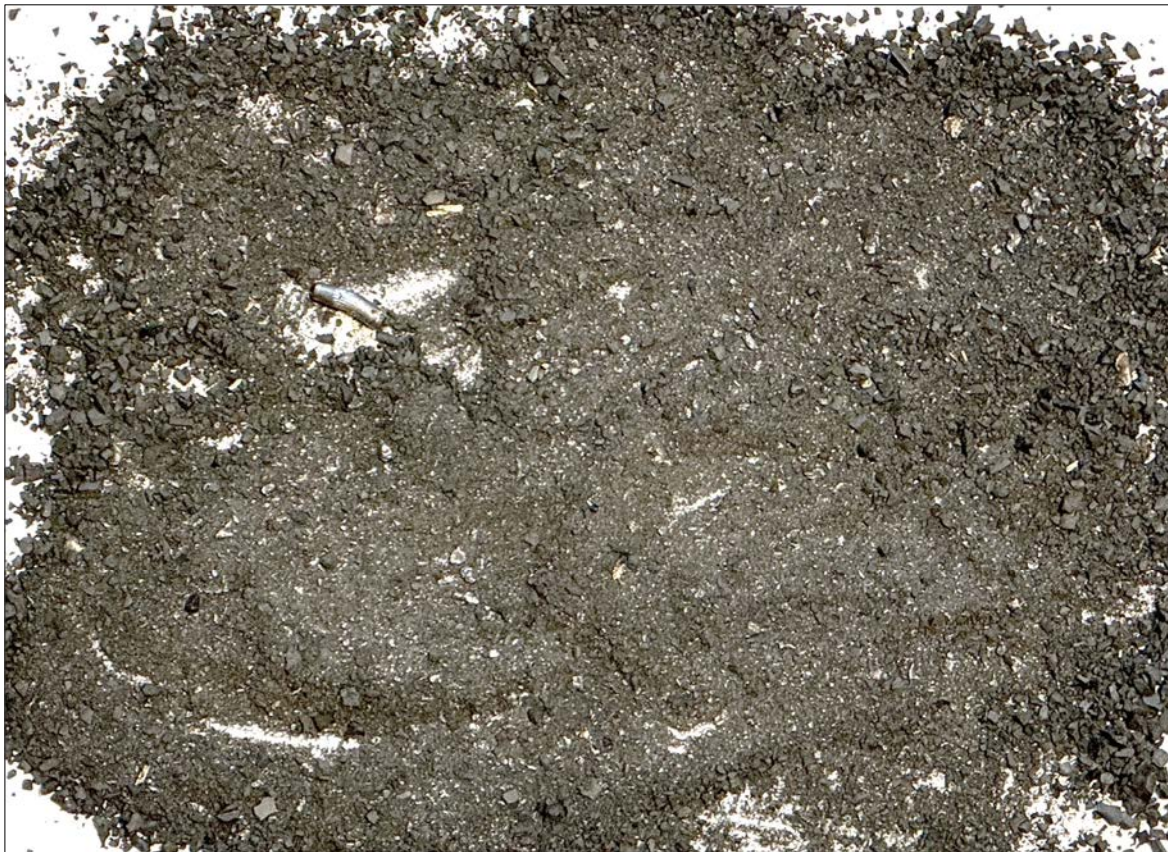
Figur 17 Materiale hentet 10-15 cm inn i kulefanget

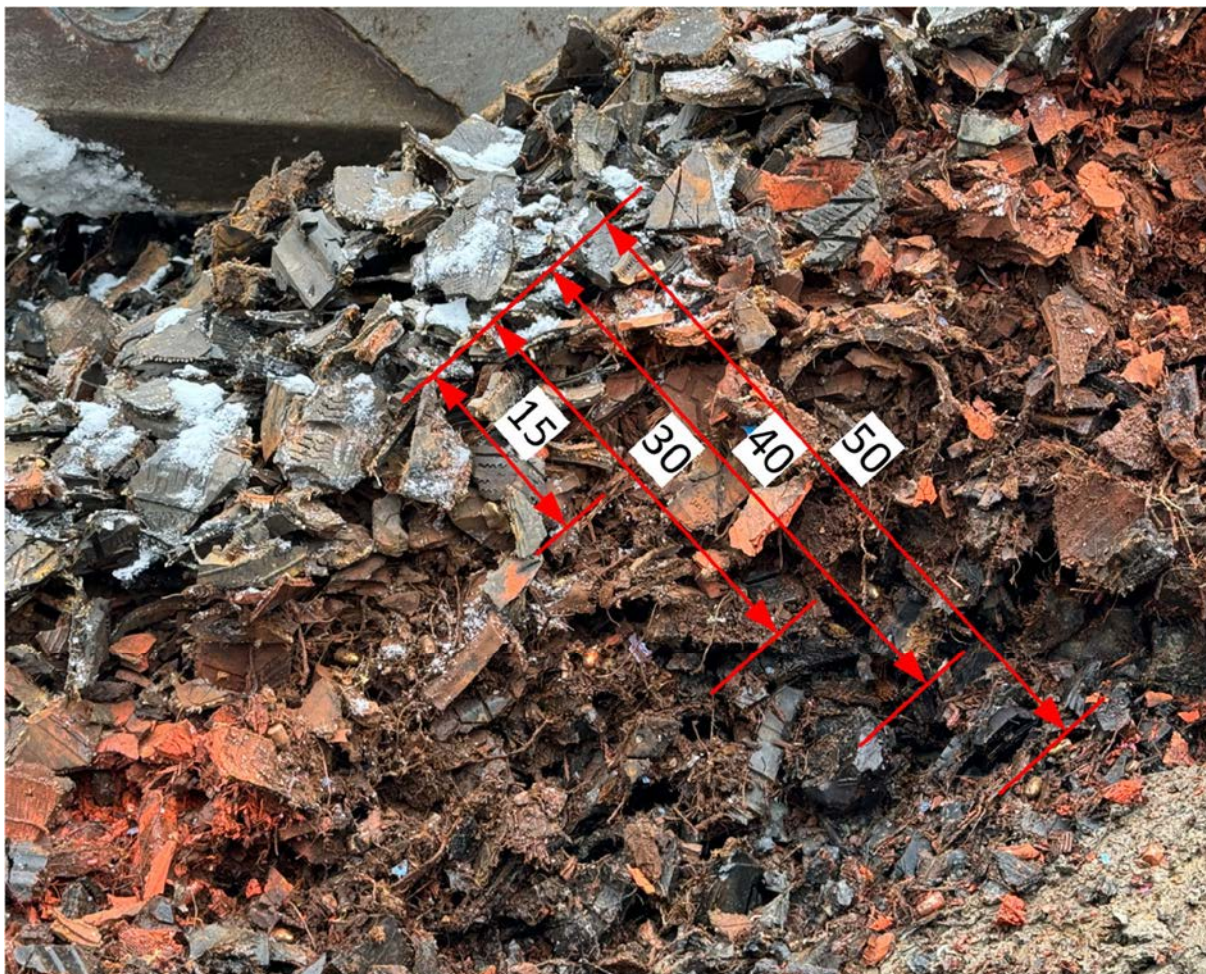
- På overflaten ser dekk-klippet nesten ut som nytt.
- 10-15 cm inn i dekk-klippet finner man en del tilnærmet uskadede 9 mm kuler og kord («ståltråd-armering») fra dekkene som har løsnet fra gummi.

- 15-30 cm inn i dekk-klippet gjenfinnes store mengder tilnærmet uskadede 9 mm kuler og en god del 5.56-kuler. Sistnevnte er i stor grad deformert og delt i to eller flere biter som følge av langt større anslagsenergi enn hva 9 mm-kulene har. I dette laget ble det funnet mye finstoff. Finstoffet kommer fra kord og små gummi-biter fra dekk-klippet, men også i stor grad fra pulveriserte «frangible»-kuler i tillegg til noe messing og bly fra mantel og kjerne i vanlige kuler.

- Under laget på 50 cm ligger det leir-aktig jord uten spor av kuler, og minimalt med finstoff.

Figur 18 Snitt gjennom kulefanget på 50 m-banen på PNB

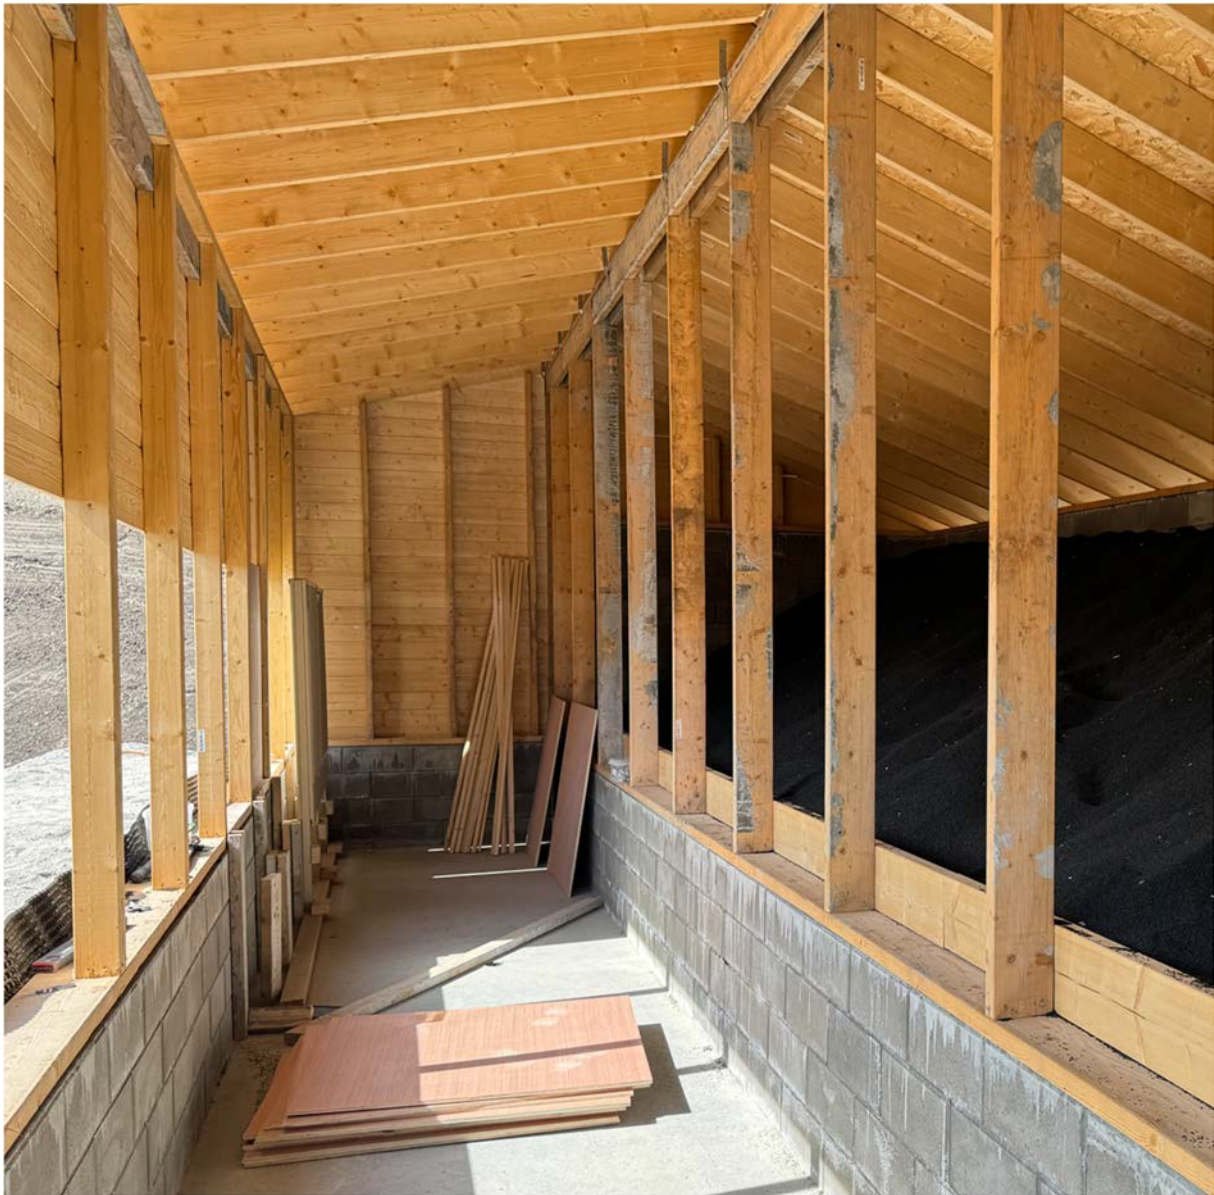
Siden taket er av tre er det ikke beskyttet mot gjennomskyting som kan gi hull i taket. Vurderingen er at selv om det blir noen hull i taket, så vil det komme så lite vann inn i kulefanget at det vil fordampe raskt. Eventuelle hull i taket kan repareres relativt enkelt etter en årlig inspeksjon.

Figur 19 Fra innsiden av skive- og kulefangerhuset

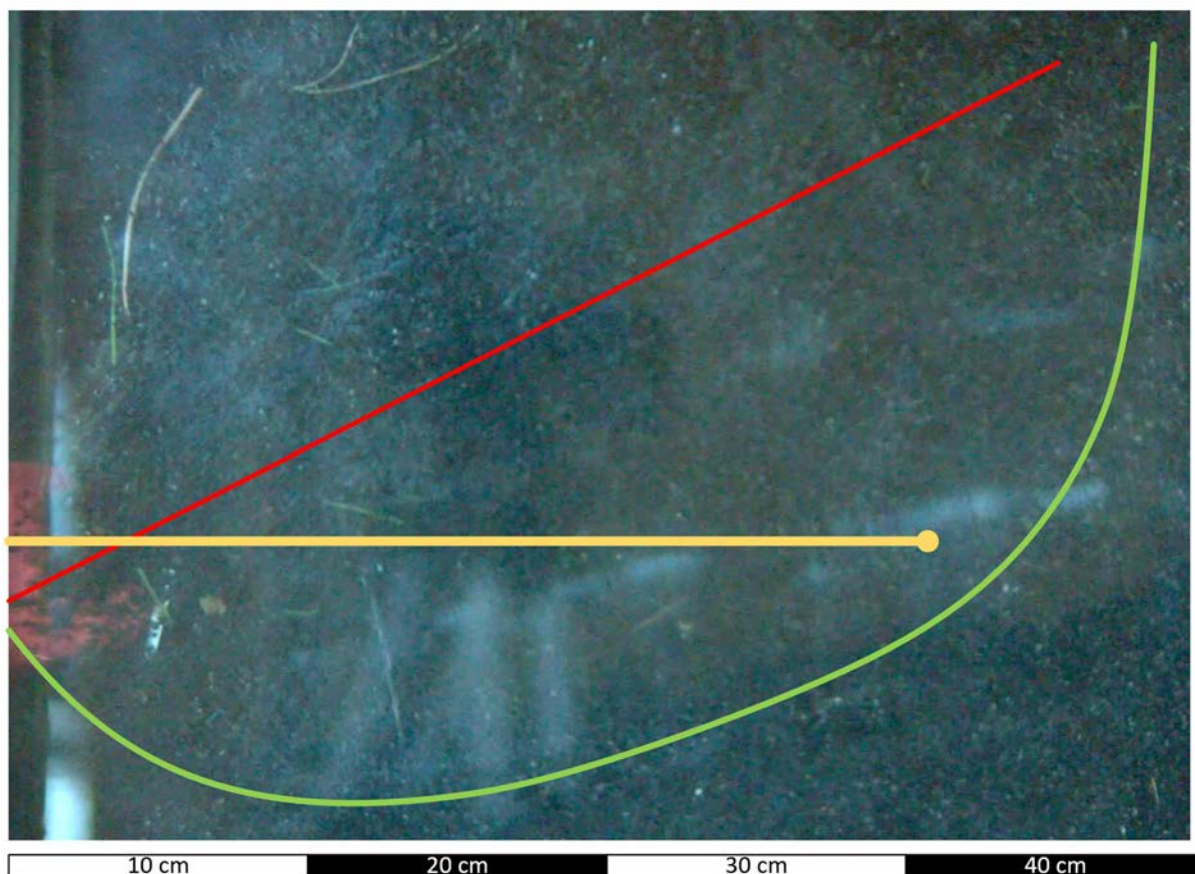
Figuren nedenfor viser et bilde idet kula treffer granulatet. På grunn av de vanskelige lysforholdene er det laget noen hjelpelinjer på bildet. Den røde linjen viser overflaten av granulatet før skuddet kom. Den gule linjen er 30 cm lang og indikerer omtrent hvor langt kula trenger inn i granulatet. Den grønne linjen viser den delen av granulatet der det er mye bevegelse når kula treffer. Vi ser at mye granulat (og noen barnåler av furu) kastes over 20 cm opp i luften når kula treffer.

Figur 22 Figur som viser treff av kule i granulat

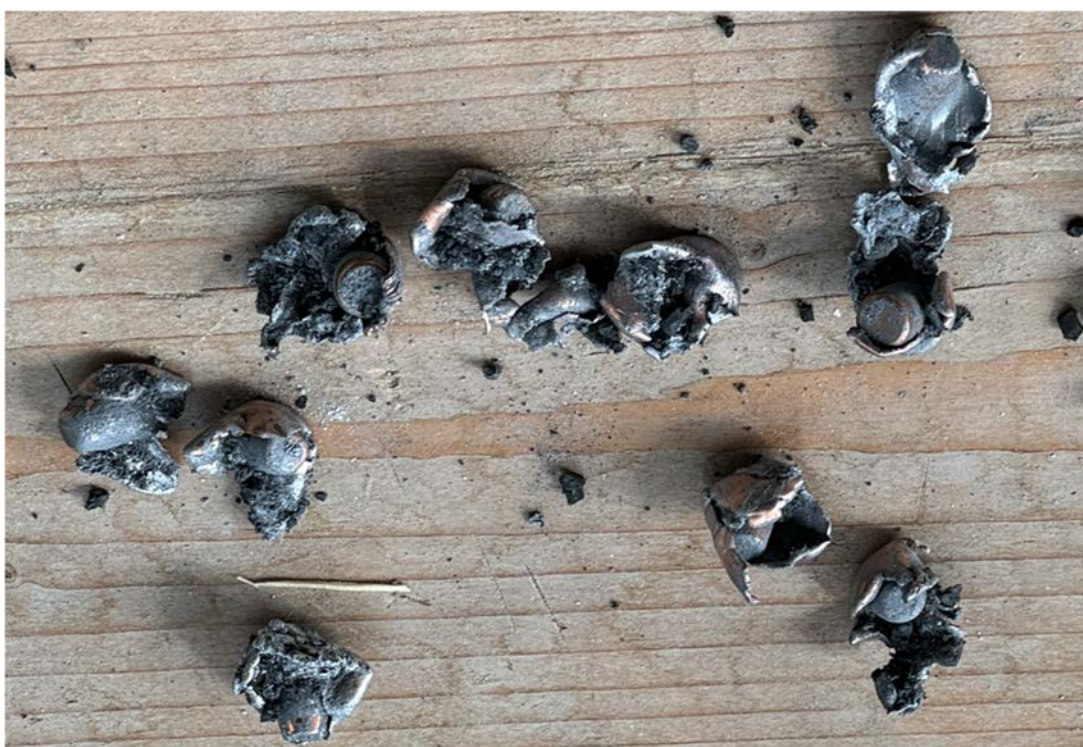
Selv om granulatet er relativt lett, så viste de kulerestene som ble funnet at kulene separerer. Det er kun mantelen som gjenfinnes, mens blyet ser ut til å være pulverisert fullstendig.

Figur 23 Kulerester etter skyting i granulat

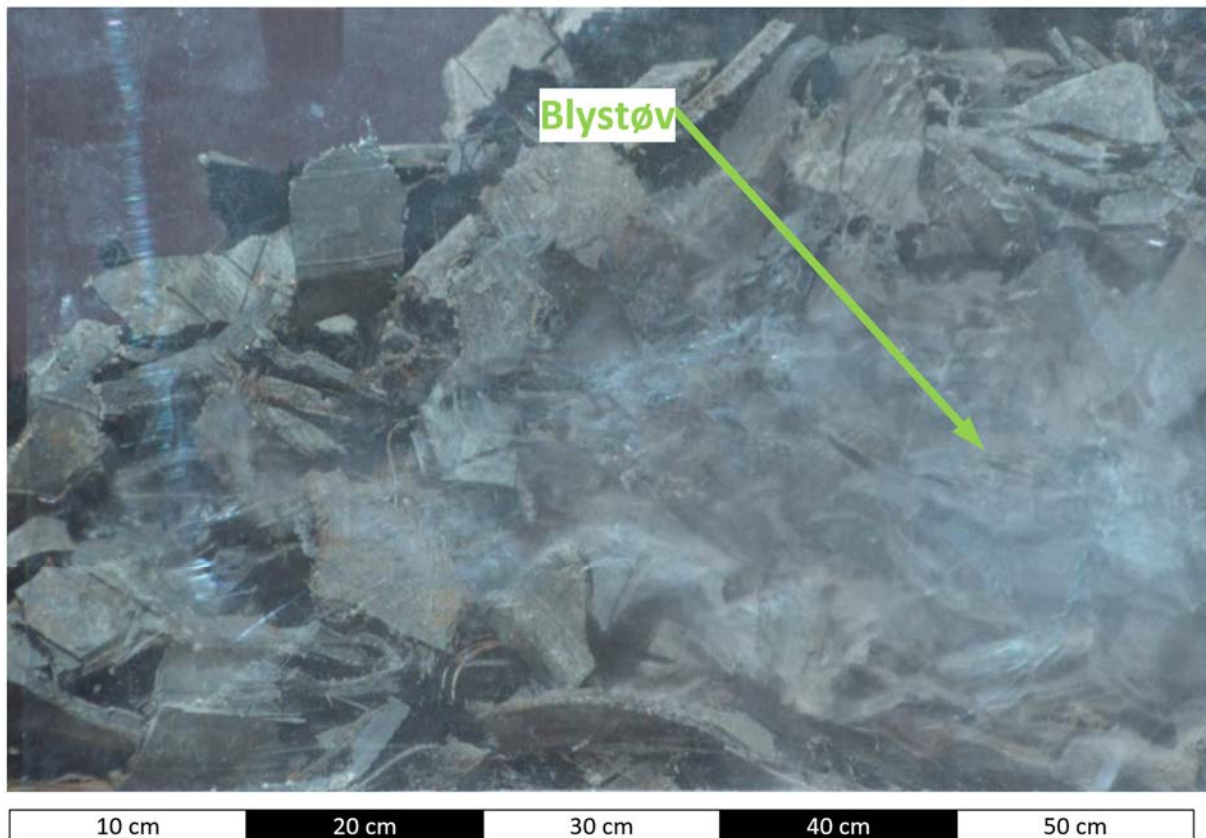
Figur 27 Mantel og bly har separert og blystøvet sprer seg i dekk-klippet i området der pilen peker

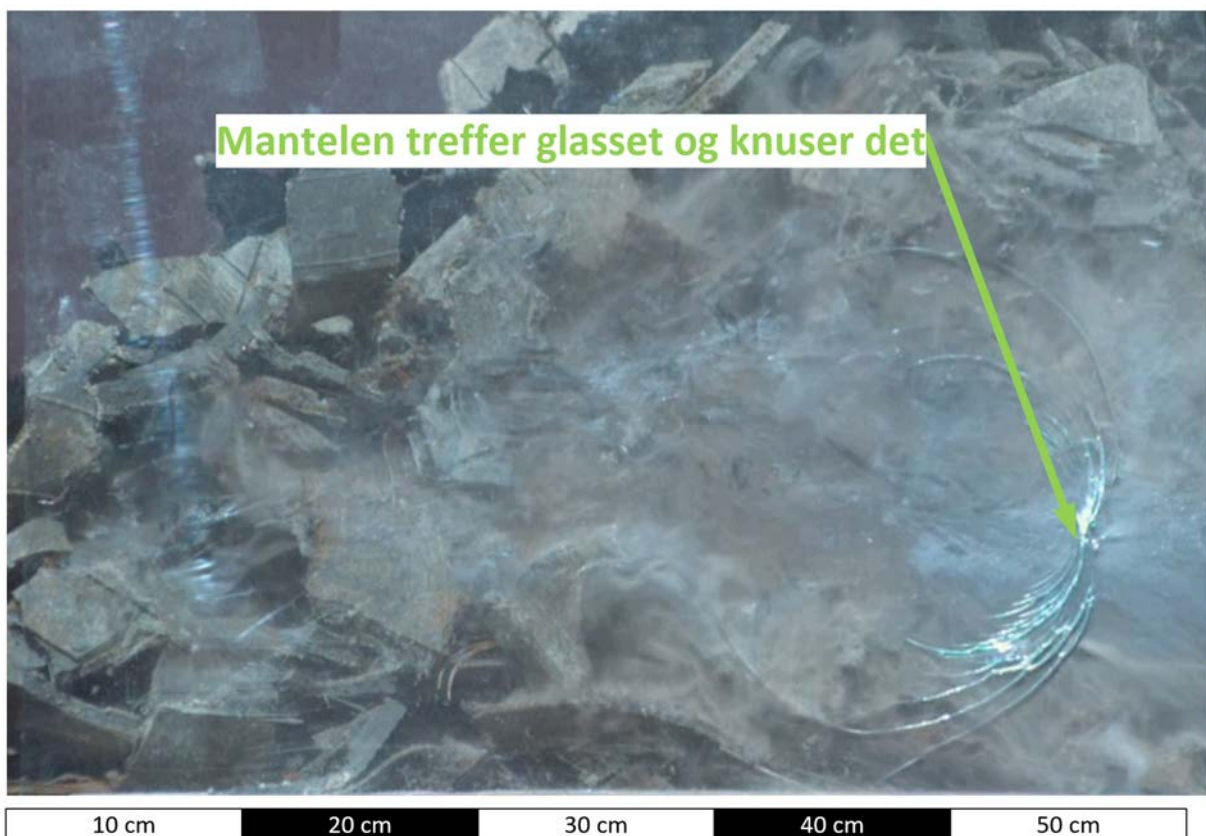
Figur 28 Mantelen har endret retning noe og treffer glasset som knuser. Mye synlig blystøv.

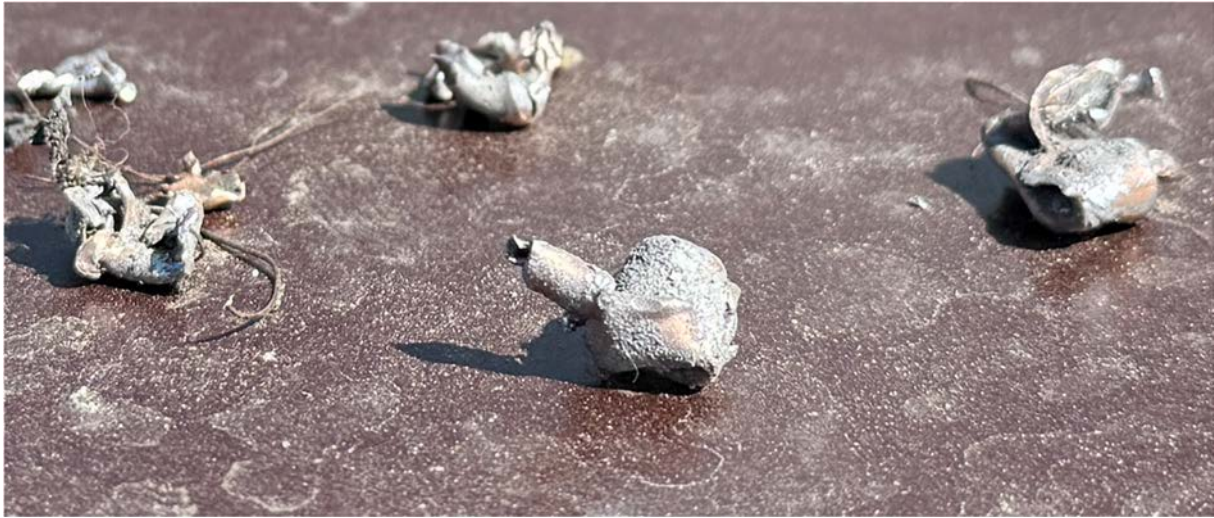
Bildet nedenfor viser det som ble funnet av kulerester. Vi ser at mantelen holder sammen, men er kraftig deformert. Noe bly henger fast på messingen fra mantelen mens det meste av blyet er pulverisert.

Figur 29 Kulerester fra skyting på dekk-klipp.

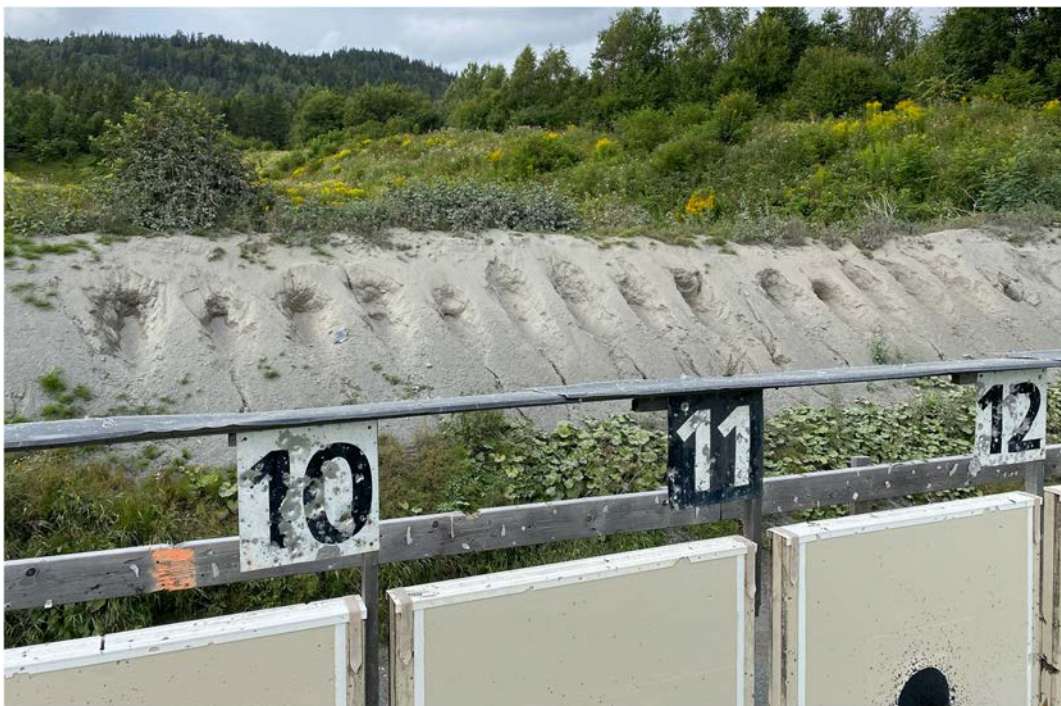
Figur 30 Typisk eksempel på gropdannelser i grus der kulene treffer

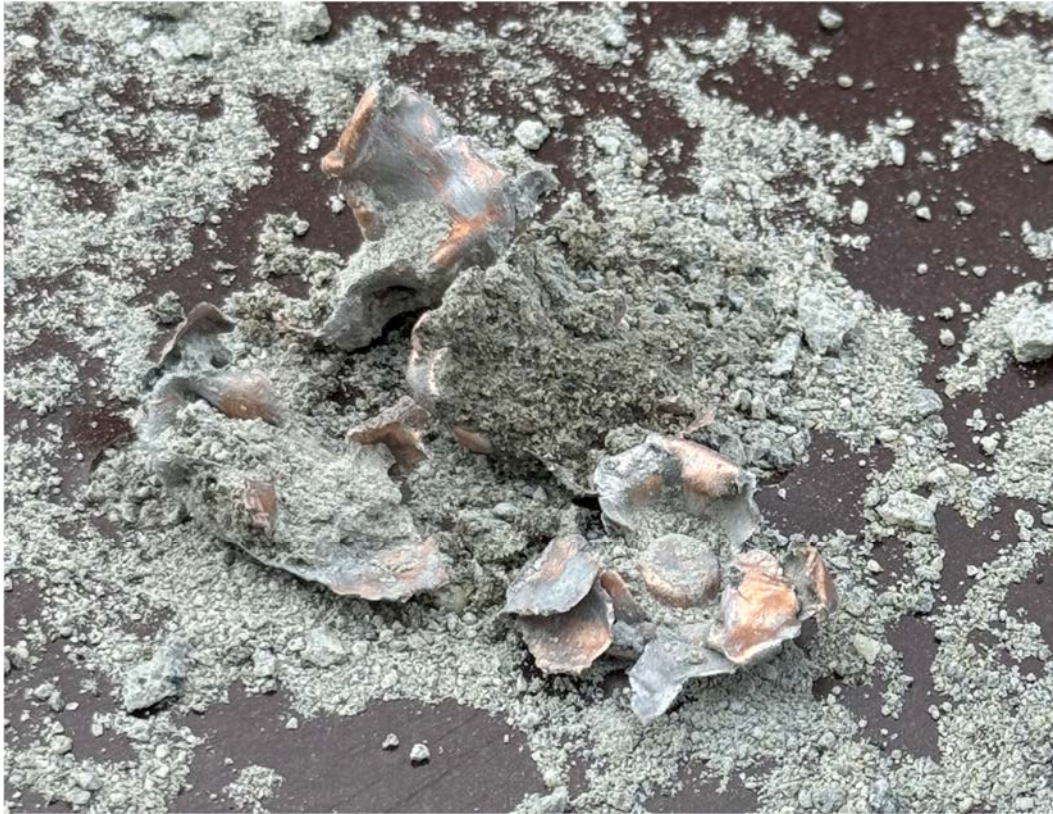
Ved bruk av grus i kulefang stopper kulene raskt, og bly og mantel separeres. Det er kun mantelen som gjenfinnes i grusen. Blyet er fullstendig pulverisert og blander seg med grusen.

Figur 33 Kulerester fra grusen. Blyet er forstøvet og helt separert fra mantelen
