Det Frivillige Skyttervesen

# RAPPORT

Miljøtiltak på eksisterende kulefang  
- Prosjekt "Miljøriktige kulefang"

Oslo, 08.01.2026

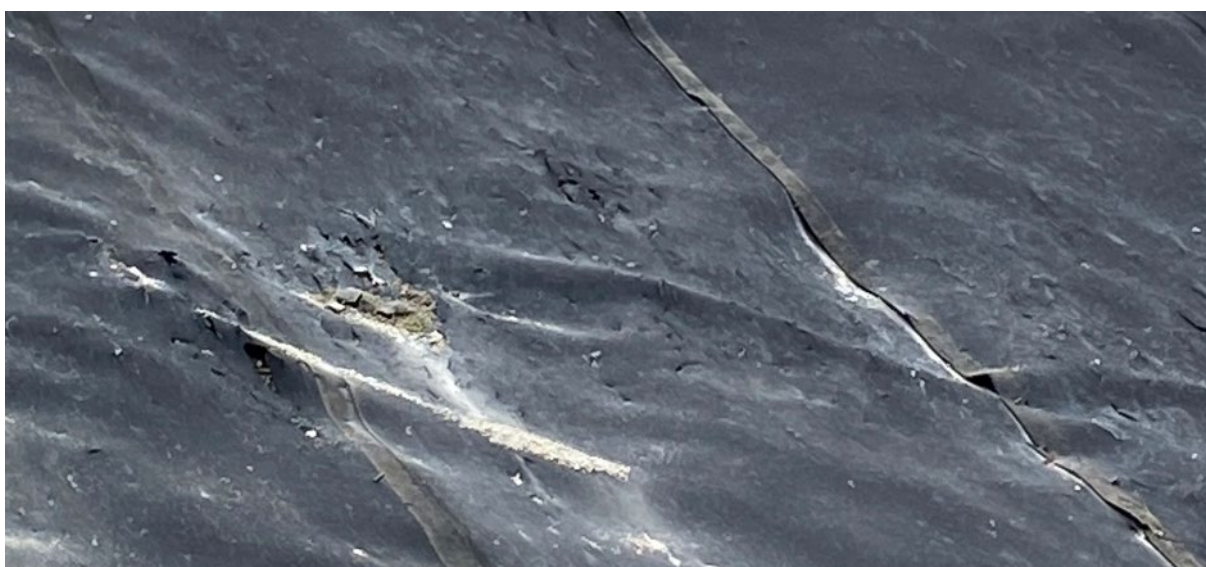
Figur 6 Nærbilde av gummiduken i treffsonen

På Sessvollmoen har Forsvarsbygg testet kulefang av sand og gummigranulat som er dekket med gummiduk. Sandkulefanget er etablert med en ramme oppå tidligere voll, der det er fylt sand inn i rammen. På den måten begrenses tilsig av overflatevann fra oversiden av kulefanget til en viss grad. Testene har vist at det blir mindre hull i en tynn gummiduk (1,6 mm) enn i en tykkere duk. På denne banen skytes det med en rekke ulike våpen. Det blir relativt raskt en betydelig mengde små hull i duken og etter en tid blir det større åpne hull. Spesielt ved skyting om vinteren ser en at lette prosjektiler blir ustabile etter treff i snø, og kulbuterer slik at de treffer duken sidelengs og lager store rifter i duken.

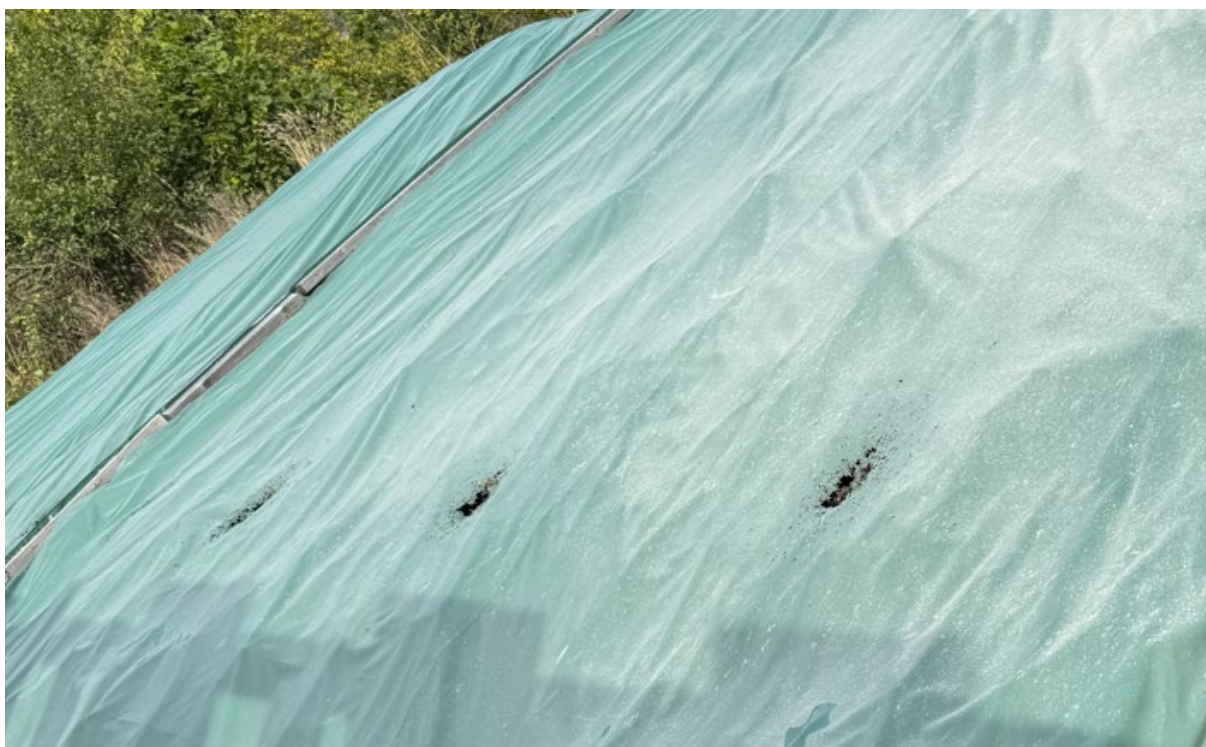
Figur 9 Asker skytterlag - konsentrerte hull på 200 m-banen

På Asker skytterlags bane ble det brukt PVC-presenning (600 g/m<sup>2</sup>) for tildekking av kulefanget på 200 m-banen i forbindelse med testene som ble utført i 2024. På denne banen er det i hovedsak voksne konkurranseskyttere som skyter. Det medfører at spredningen på kulene er liten. Det danner seg et hull med diameter på 10-15 cm hvor anslagsvis 98 % av kulene treffer. Dette gjør det enklere å finne løsning for tetting av hullene i duken. Det er testet en løsning der et bord av tre legges under duken før det legges på en lapp over hullet og skrus på et skråstilt bord over duken for å holde lappen på plass. Det skråstilte bordet leder regnvann ut til siden, og lappen hindrer regnvann i å finne veien inn i hullet. Lappen kan enkelt skiftes ved slitasje. Som følge av god samling av skudd på denne banen betyr det at det kan gå flere år før større deler av presenningen må skiftes ut eller repareres.

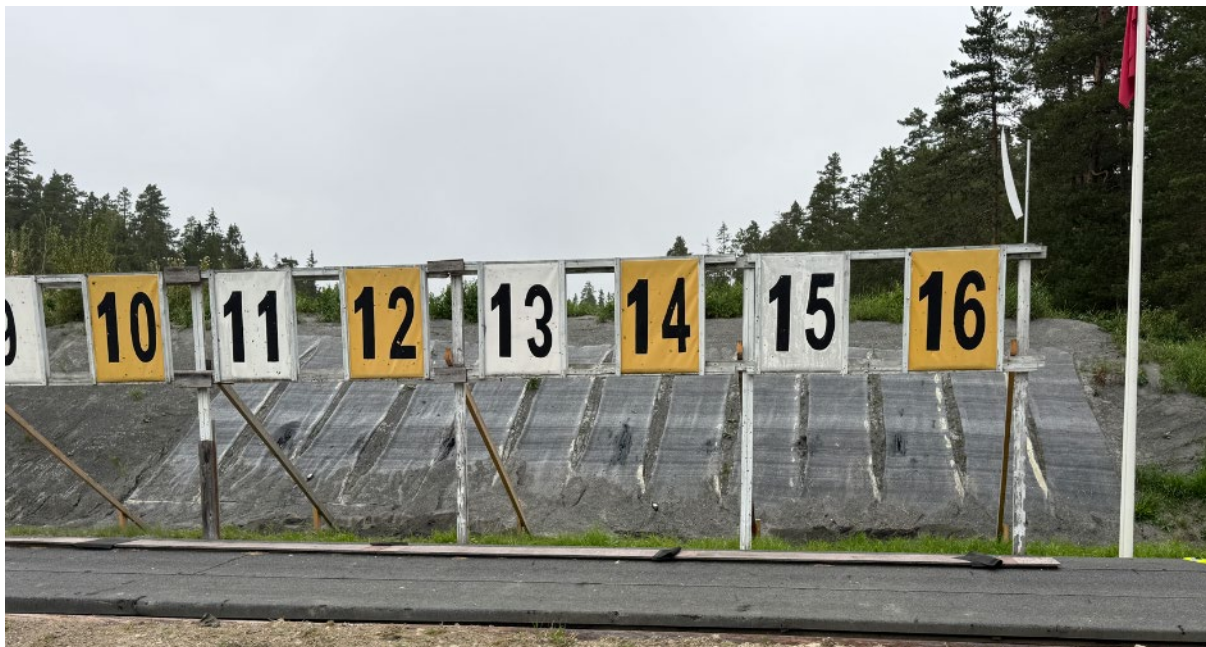
Figur 14 Krympet bentonittmembran

Etter en sommer med vekslende vær viste det seg at bentonittmembranen hadde krympet betydelig i bredden slik at det hadde oppstått store gliper mellom membran-banene.

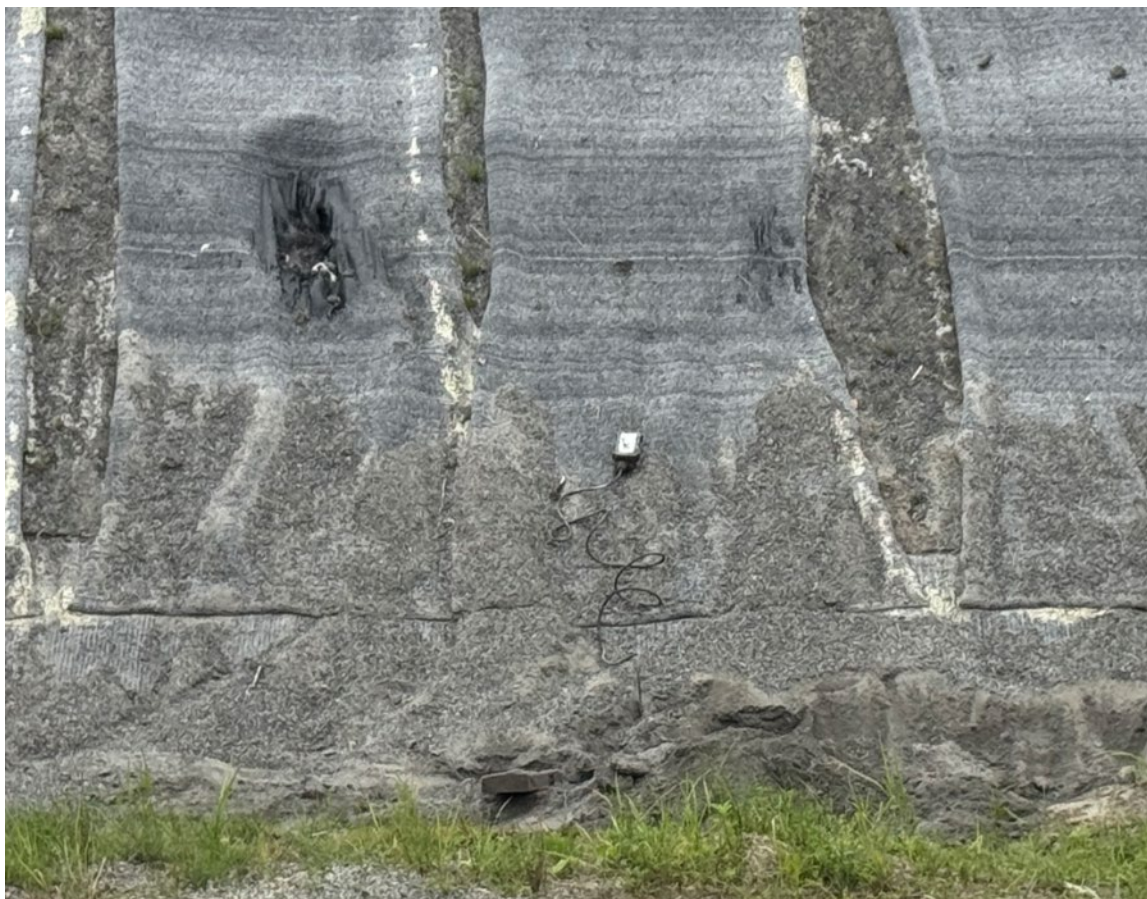
Figur 15 Krympet membran, utvasket grus og senderen til fuktsensoren gravet frem

I tillegg hadde mye av maskinsanden fra toppen og i glipene blitt vasket ut av regn og hadde dekket til sende-enhetene på fuktsensorene slik at mottakeren ikke lenger mottok signaler.

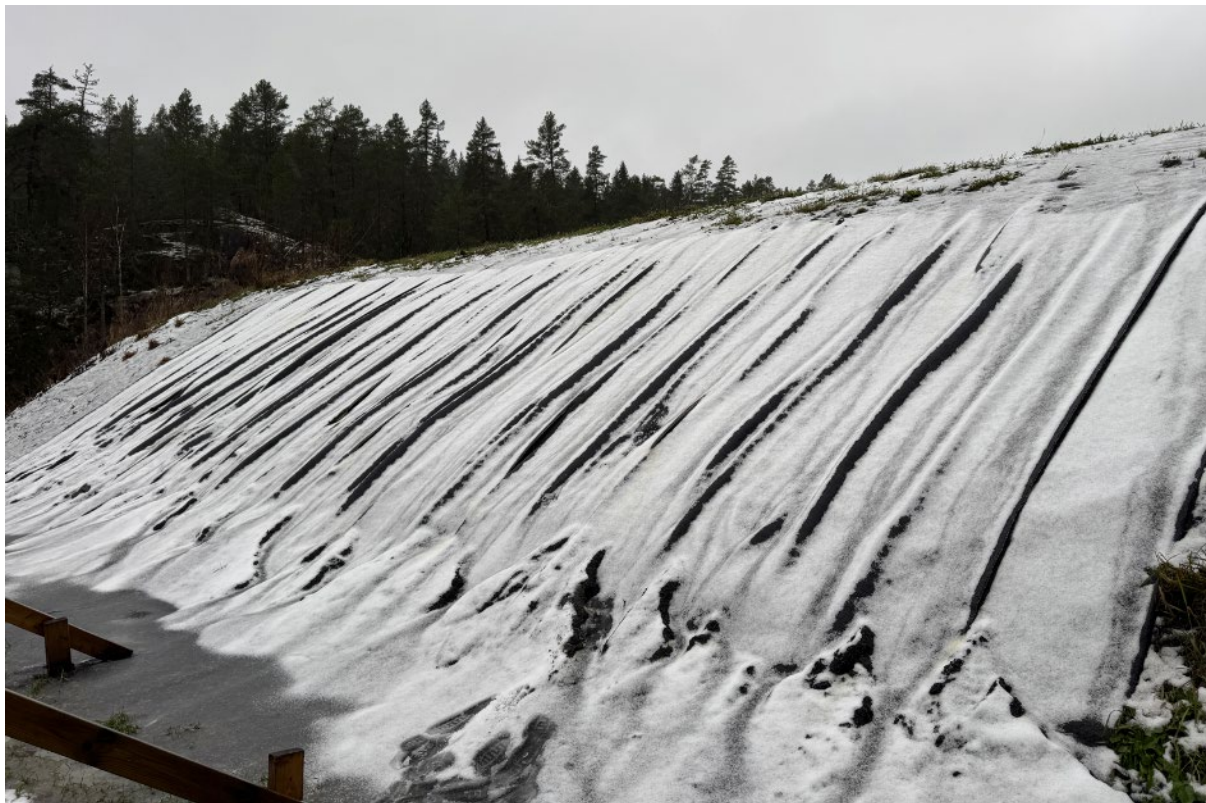
Figur 18 Bentonittmembran på 200 m kulefang i november 2025

Det ble ut over høsten skutt relativt lite, og det var ikke blitt store hull da vi i november planla å lage vann-avvisere. Det viste seg imidlertid at det øvre membran-laget nå hadde krympet, og samtidig hadde membranen blitt svært ujevn. Membranen er også svært myk og det vil være vanskelig å feste vann-avvisere i membranen på en god måte.

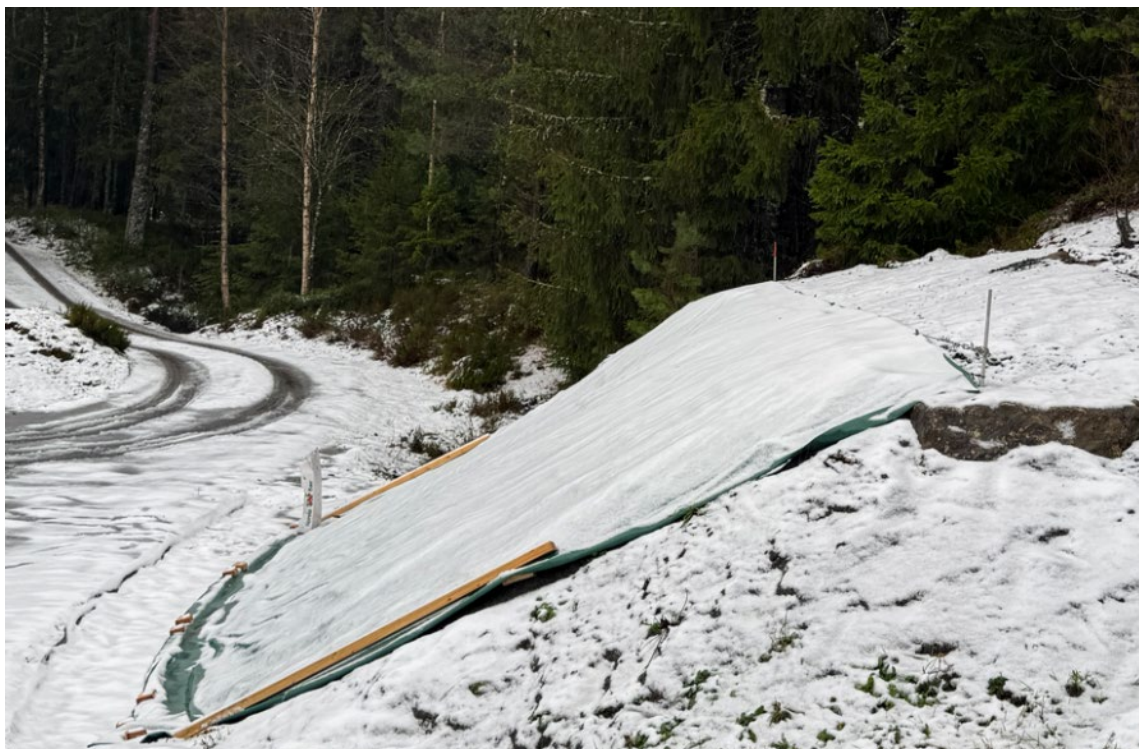
Figur 31 Grøften fryser til is etter noen dager med sludd.

- Grøften fylles lett med finstoff fra kulefanget som vaskes ut ved kraftig regn. Det kan også komme løv og annet rusk som blander seg med olivinen. Etter hvert kan finstoff, løv og annet medføre at rensemediet tetter seg og at grøften da sliter med å fange og filtrere vannet.
- Man må ha stor grøft for å fange vann når det styrtregner og i snøsmeltingen
- På grunn av presenningen kan det komme svært mye vann i grøften ved styrtregn, og det kan medføre at olivinen vaskes ut
- Vann fryser til om vinteren og avrenning fra kulefanget vil i vårløsningen ikke bli fanget før filteret har tint. Det er gjerne i vårløsningen av avrenningen av bly fra kulefang er størst.
- Olivin er kostbart, og det behøves mye olivin i en stor grøft.

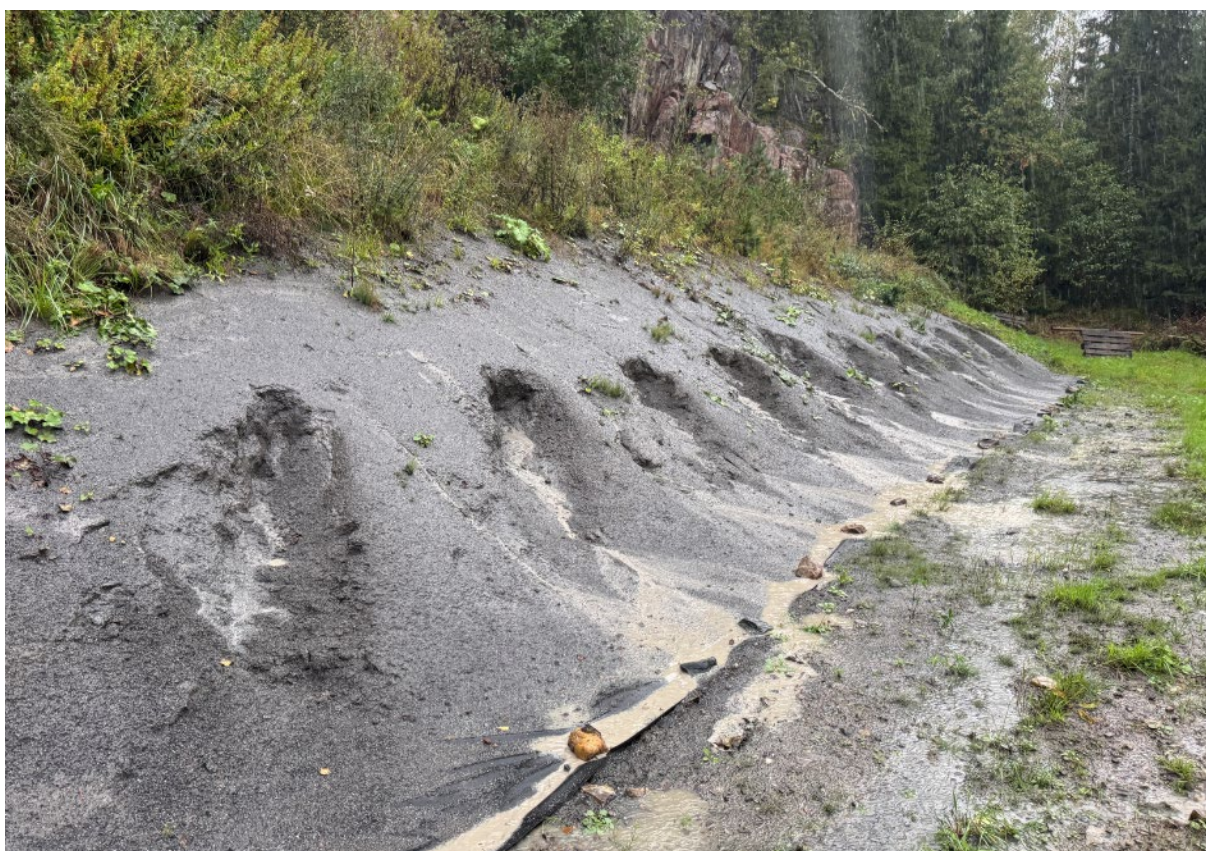
Figur 39 Maskinsanden vaskes ut ved kraftig regn, og dekker nesten fiberduken over grøften

Løsningen med oppsamling og filtrering av vann ser ut til å fungere godt under vanlige forhold, men ved styrtregn kommer utfordringene. Vi ser av bildet nedenfor hvordan regnet har vasket ut maskinsanden i kulefanget slik at det dekker nesten hele fiberduken. Maskinsanden har mye finstoff som er lite drenerende, og dermed klarer ikke grøften å fange alt regnvannet. Det er også usikkert hvor god renseeffekten av filteret blir hvis det kommer veldig mye vann på en gang. Det ideelle her ville nok ha vært å ha et fordrøyningsbasseng i form av en dam. I dammen kunne mye av finstoffet bli sedimentert før vannet renner videre til rensekummen. Med en viss struping av røret til rensekummen kan en også sikre at det ikke kommer for mye vann på en gang. Selv om det ved banen i Rælingen er bedre plass og gunstigere høydeforhold enn på mange andre baner, så er det allikevel ikke plass til et fordrøyningsbasseng.

Etter det voldsomme regnet ble maskinsanden spadd opp igjen i gropene etter kulene slik at grøften igjen kan fungere som forutsatt. Vi ser imidlertid fra vinterbildet nedenfor, med frost i bakken, at nye utfordringer oppstår. Nå renner en god del av avrenningsvannet over den delvis frosne drengroften og fanges ikke opp. Med en dypere grøft og et fordrøyningsbasseng kunne dette fungert bedre, men det var altså ikke mulig å få til på denne banen.

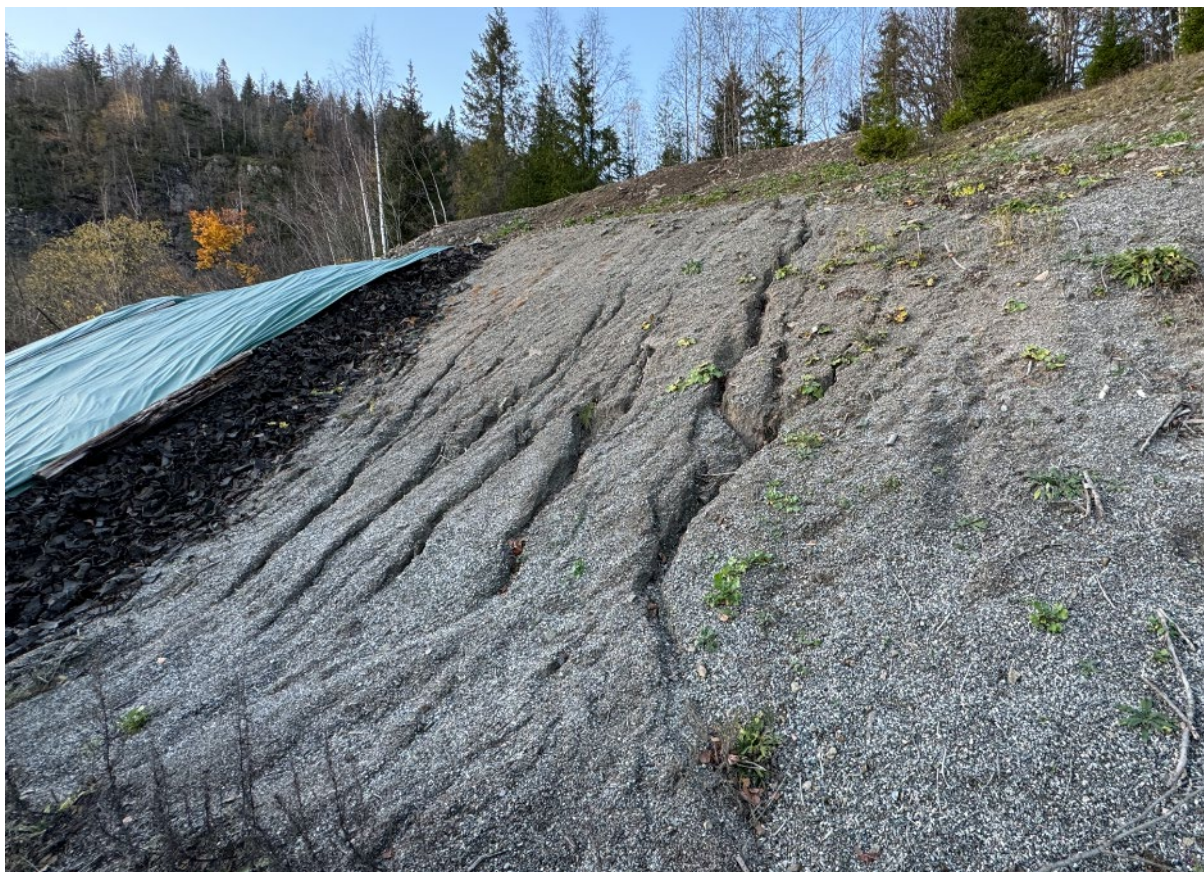
Figur 45 Erosjonsrenner etter vann på overflaten av kulefanget på 200 m-banen til Asker skytterlag

Kulefangene i Rælingen ble utsatt for kraftig regn kort tid etter etablering. Kulefang med maskinsand vil ofte stabilisere seg etter en tid, og kan da bli noe mindre utsatt for utvasking. Med ved kraftig regn vil overflatevann fortsatt kunne lage erosjonsrenner i kulefanget slik det kan ses på bildet nedenfor.
