Det frivillige Skyttervesen

RPR.no
Rieber Prosjekt AS

RAPPORT

Prosjekt "Miljøriktige kulefang" -
Tiltak på kulefang av jord og sand

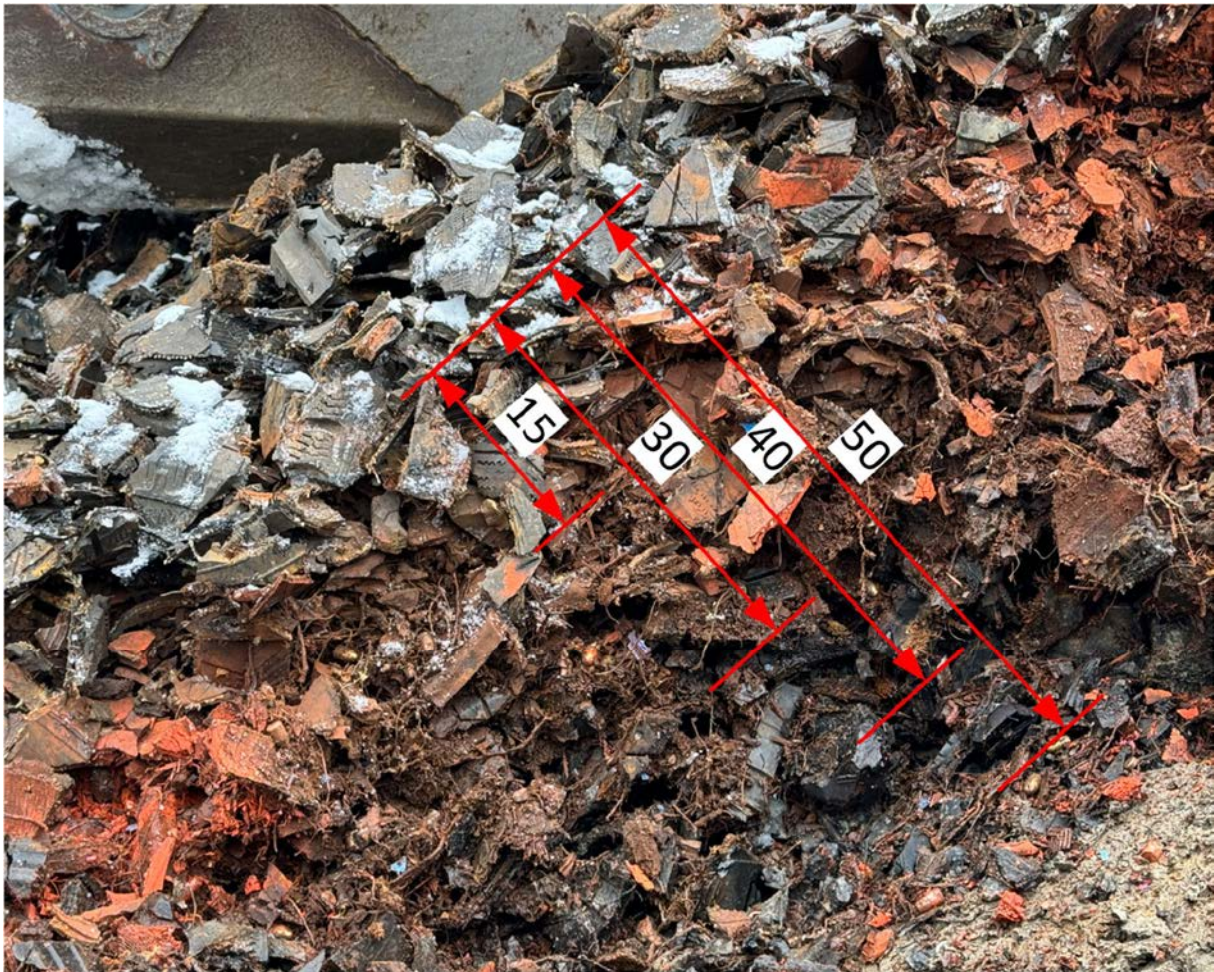
Figur 5 Snitt gjennom kulefanget på 50 m-banen på PNB

- På overflaten ser dekk-klippet nesten ut som nytt.
- 10-15 cm inn i dekk-klippet finner man en del tilnærmet uskadede 9 mm kuler og kord («ståltråd-armering») fra dekkene som har løsnet fra gummien.
- 15-30 cm inn i dekk-klippet gjenfinnes store mengder tilnærmet uskadede 9 mm kuler og en god del 5.56-kuler. Sistnevnte er i stor grad deformert og delt i to eller flere biter som følge av langt større anslagsenergi enn hva 9 mm-kulene har. I dette laget ble det funnet mye finstoff. Finstoffet kommer fra kord og små gummi-biter fra dekk-klippet, men også i stor grad fra pulveriserte «frangible»-kuler i tillegg til noe messing og bly fra mantel og kjerne i vanlige kuler.
- 30-40 cm inn i dekk-klippet avtar mengden 9 mm kuler betydelig samtidig som mengden 5.56-kuler øker. Mengden finstoff er mindre her.

- 40-50 cm inn i dekk-klippet gjenfinnes kun noen få 9 mm kuler som trolig har beveget seg nedover som følge av at kulefanget beveger seg noe hver gang nye kuler slår inn. Mengden finstoff i dette laget var liten, noe som tyder på at det er forholdsvis lite transport av finstoff nedover i dekk-klippet selv om dette kulefanget ikke har noen form for tildekking.
- Under laget på 50 cm ligger det leir-aktig jord uten spor av kuler og minimalt med finstoff.

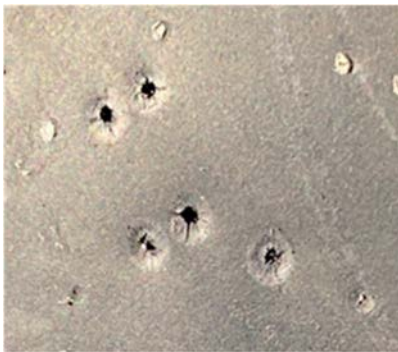
Figur 6 Kaliber .22s kutt på plater av PE (polyetylen)

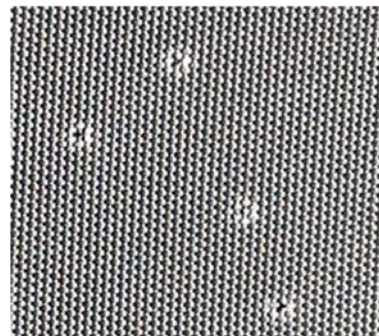
Figur 7 Kaliber .22 skutt på 1,6 mm gummiduk

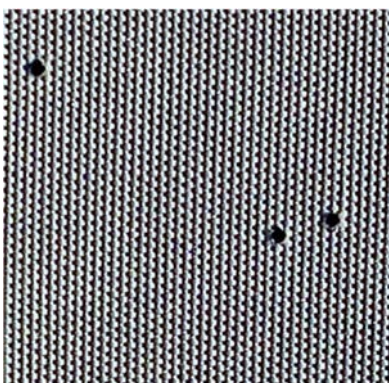
Figur 8 6,5 mm matchammunisjon skutt mot 1,6 mm gummiduk

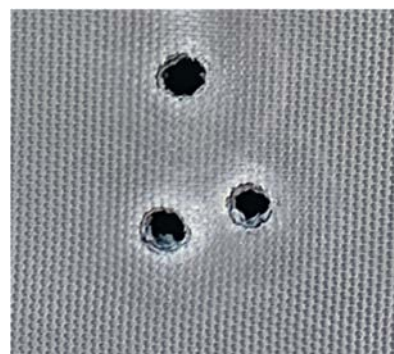
Figur 9 9,3 mm ekspanderende jaktammunisjon skutt på 3,2 mm gummiduk

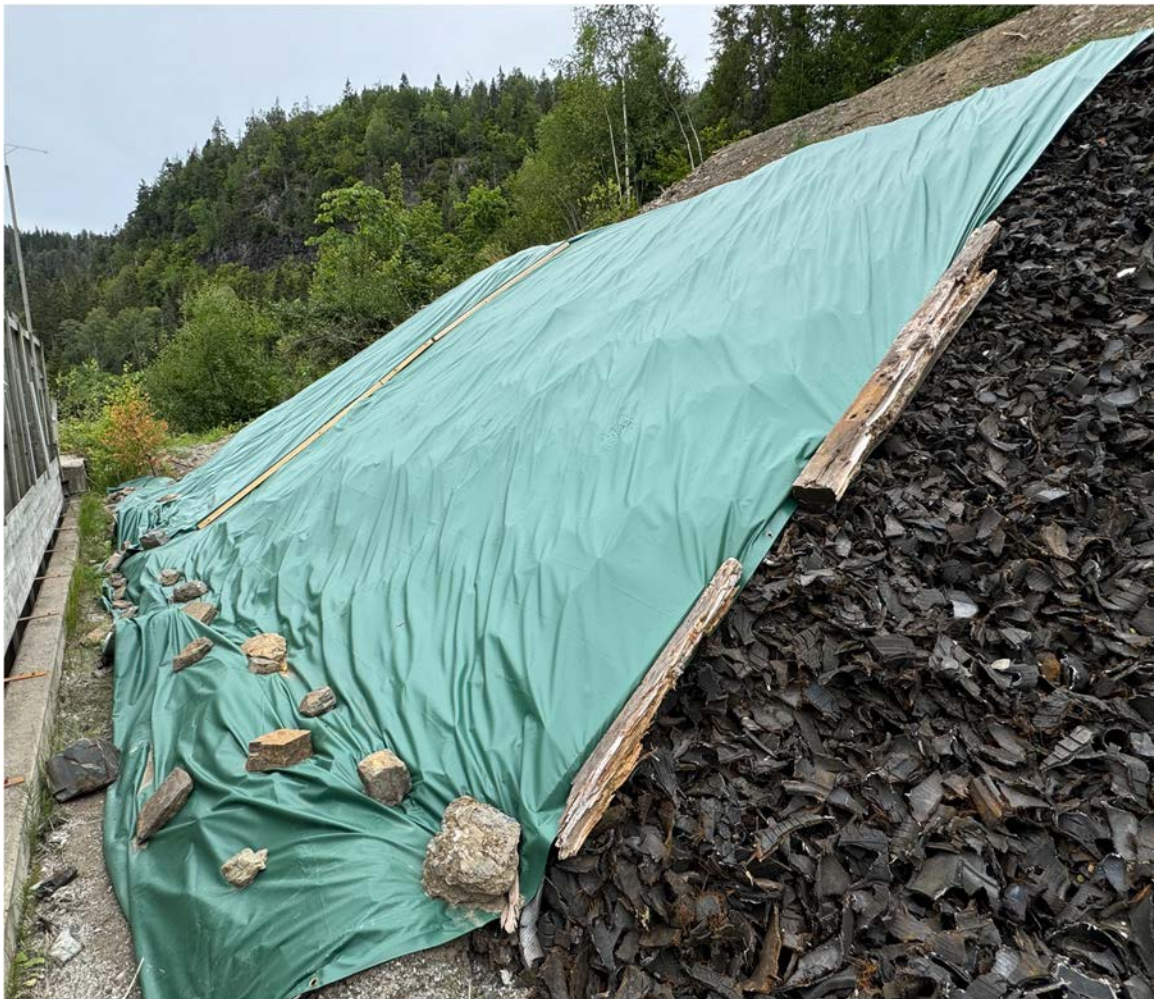
Etter at tildekkingen var ferdig, viste det seg raskt at det svært porøse laget med dekk-klipp lar vinden blåse gjennom, og løftet opp presenningen selv om den er relativt tung. Det var derfor nødvendig å legge steiner på duken i bunnen, og noen tunge trematerialer vi hadde for hånden ble skrudd fast i enden. I skjøten mellom de to presenningene som ble brukt ble det

Figur 15 Steiner og trematerialer for å holde presenningen på plass

skrudd på lekter på hver side slik at presenningene holde sammen og ikke slipper regnvann mellom disse.

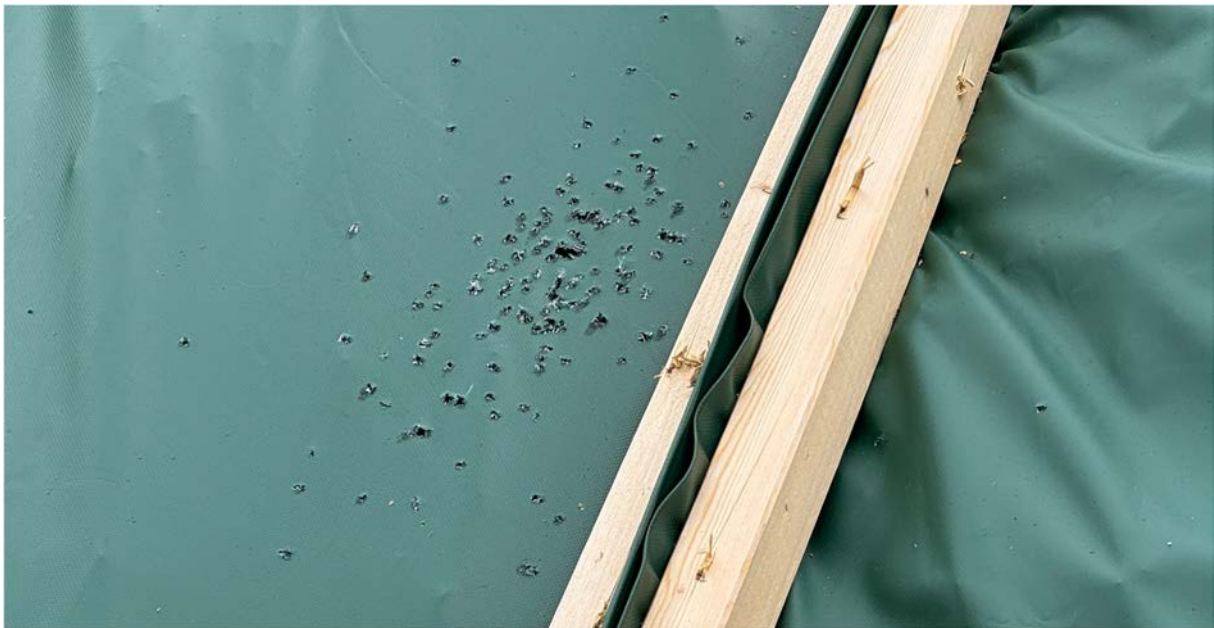
Etter at tiltakene på kulefanget var utført i slutten av juni 2024 er det skutt noen hundre skudd på hver skive der kulefanget er tildekket. Som tidligere erfart, blir det tydelige hull i duken der kulene har truffet. Det er ikke tegn til gropdannelse i dekk-klippet der kulene treffer. Dette samsvarer godt med erfaringer fra PNB hvor overflaten av kulefanget ser uberørt ut selv etter lang tids bruk.

Figur 17 Hull i presenningen etter noe tids skyting like ved skjøten mellom to presenninger

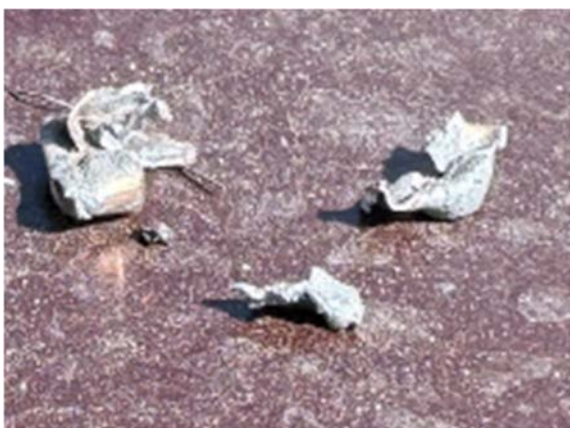
Figur 18 Kulerester etter skyting på dekk-klipp

Det er noe antydning til bly som fortsatt henger igjen i den ødelagte mantelen, men det aller meste av blyet er pulverisert selv om kulene trenger rundt 40 cm inn i dekk-klippet og dermed ikke bråstopper. Dette står i klar kontrast til 9 mm pistolkuler og 5.56-ammunisjon som benyttes på PNB, som i langt mindre grad blir ødelagt ved treff i dekk-klipp.

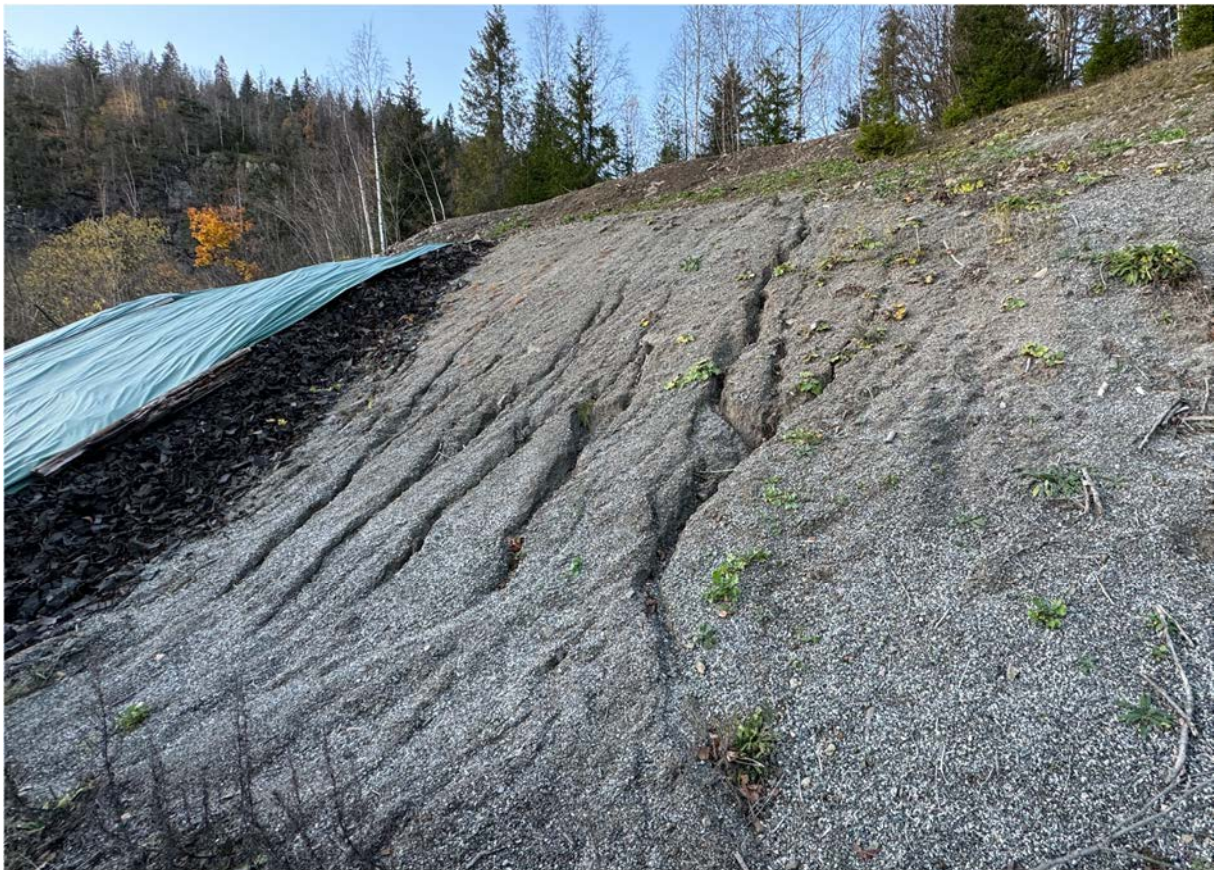
Etter en av de store nedbørshendelsene i slutten av august ble det observert tydelige erosjonsrenner i overflaten av kulefanget etter vann som har gravd ut grusen og dratt denne med til bunnen av kulefanget. Ved kraftig regn renner altså vannet av på overflaten av grusen uten at vannet siger gjennom massene i nevneverdig grad.

Figur 19 Erosjonsrenner etter vann på overflaten av kulefanget

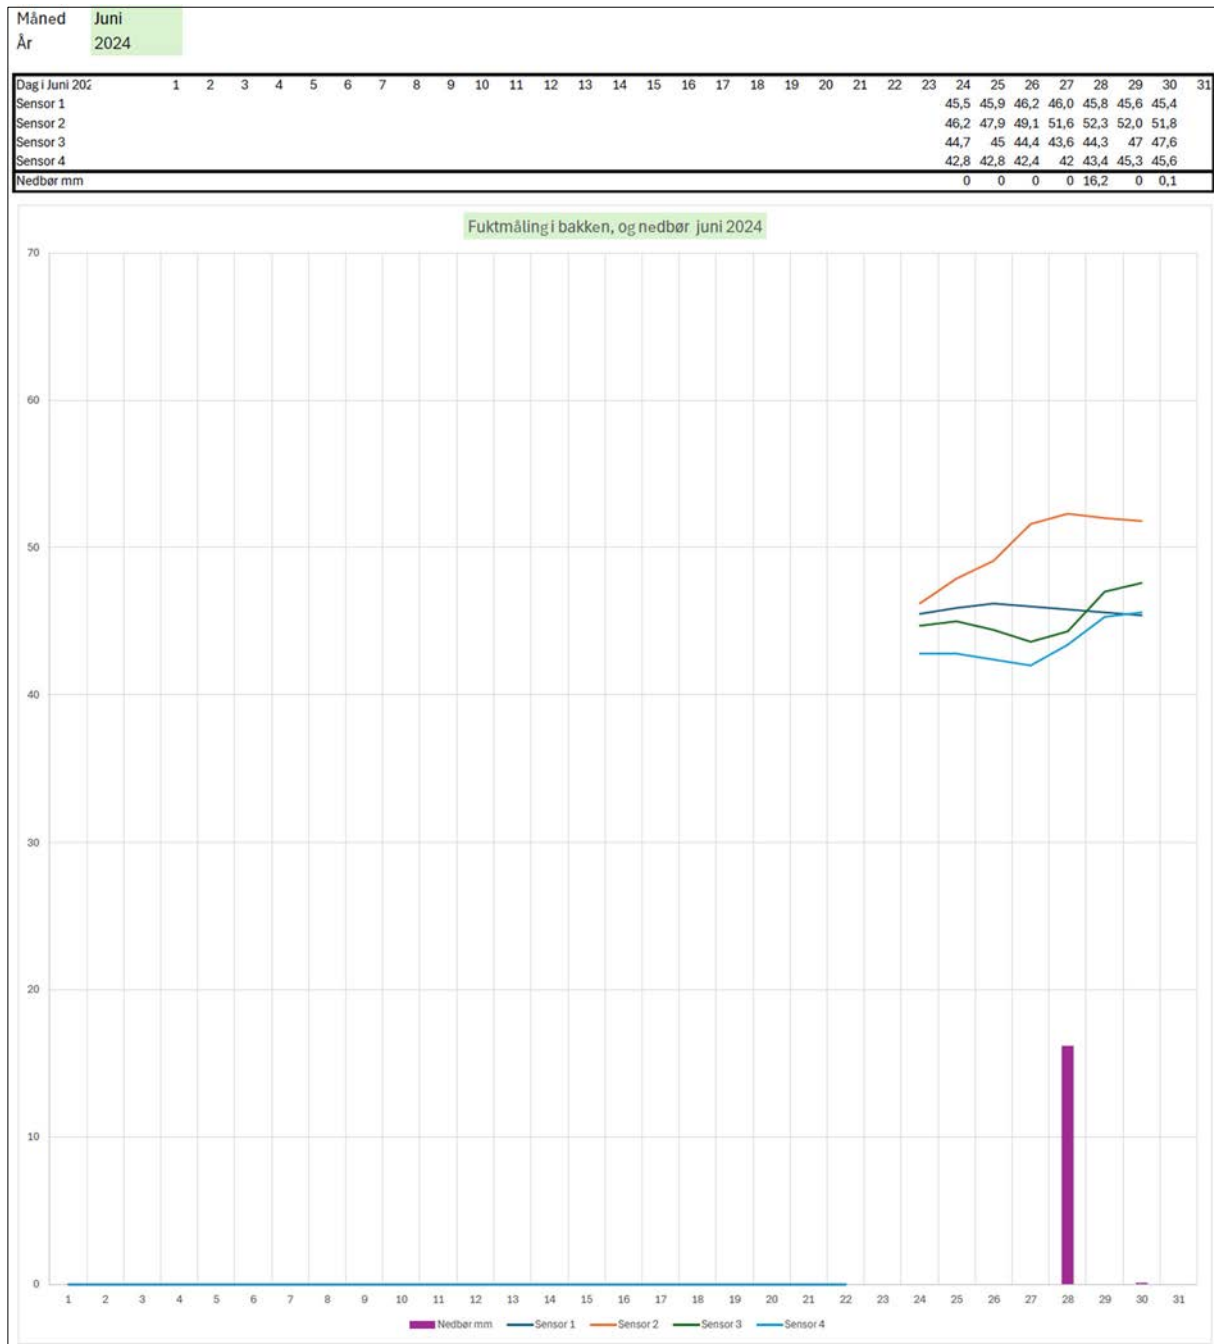
Figur 20 Fuktmålinger og nedbørsmenge juni 2024

Sensor 2 viser en markant stigning i registrert fuktighetsnivå de tre første dagene uten at det hadde vært noe nedbør. Denne sonden ligger dessuten tildekket, og en reell stigning i fuktighet virker usannsynlig da det hadde vært tørt vær en lang periode i forkant. Fuktmålerne er FDR-sensorer (Frequency Domain Reflectometry) som måler jordfuktighet ved å analysere hvordan en høyfrekvent elektromagnetisk bølge påvirkes av jordas dielektriske konstant. En FDR-sensor sender et høyfrekvent signal gjennom sonden. Endringer i signalets frekvensavvik måles, og disse endringene korreleres med fuktighetsnivået. Både graden av komprimering av jorden og/eller innblanding av grus/jord fra kulefanget, i jorden ved sonden, kan forklare stigningen de tre første dagene.

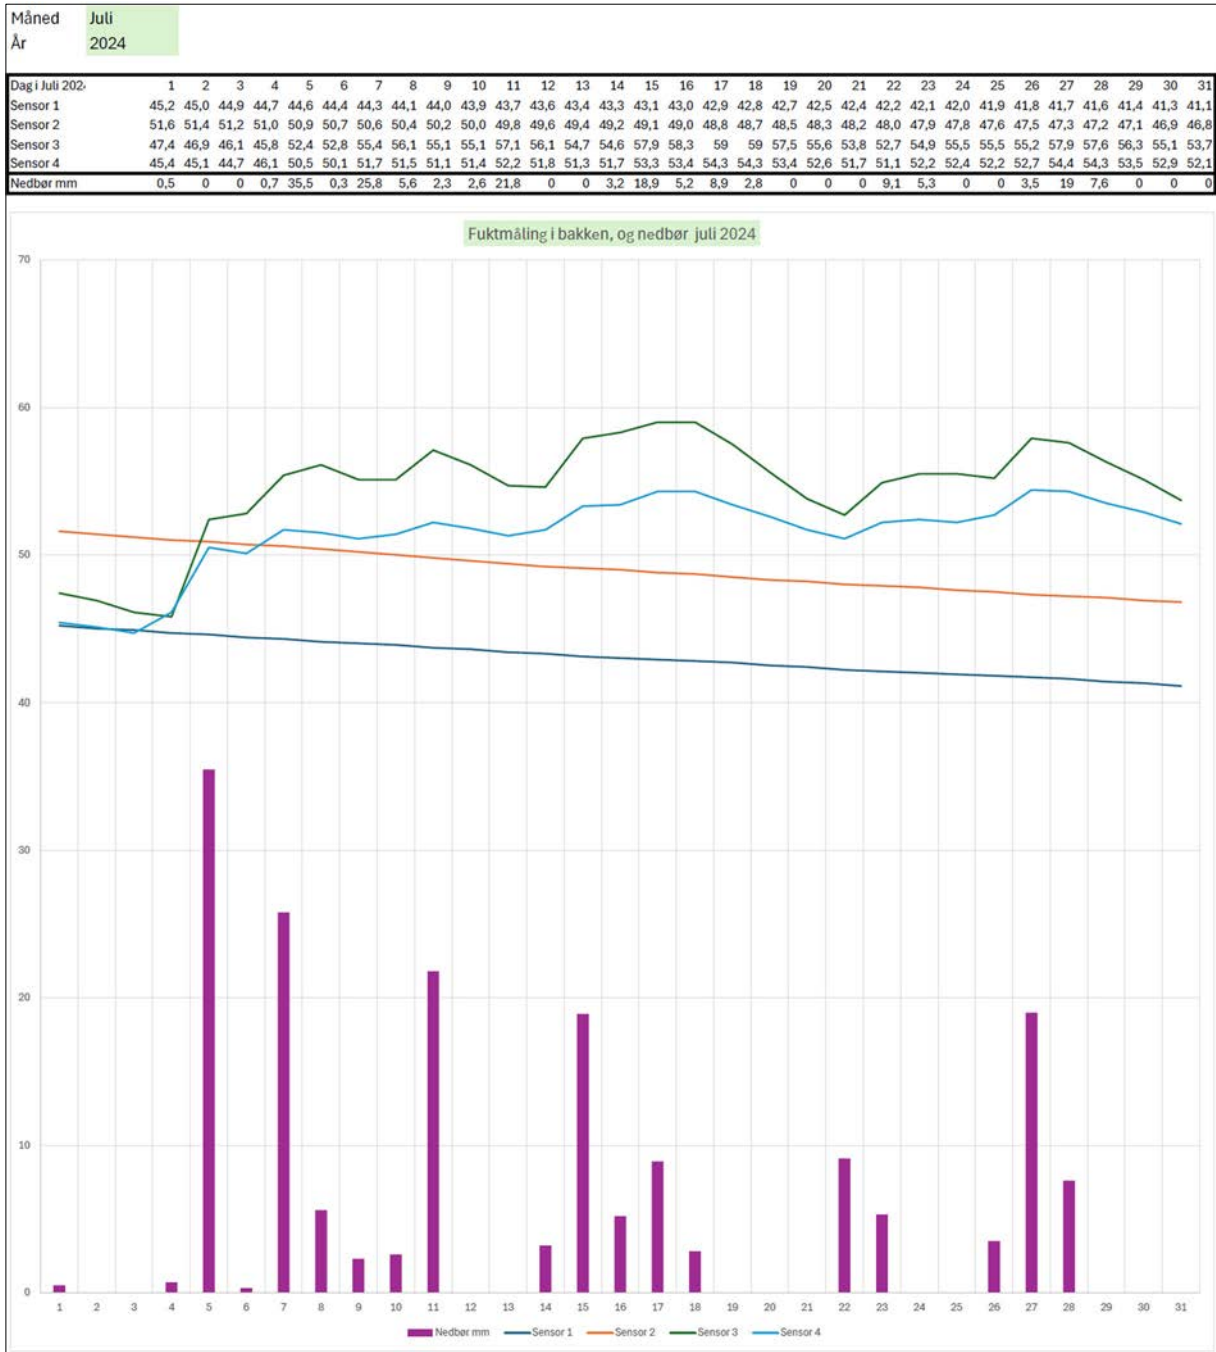
Figur 21 Fuktmålinger og nedbørsmenge juli 2024

I juli kom det mye nedbør. Av grafene for sensor 3 og 4 fremgår det at jordfuktigheten i delen som ikke er tildekket stiger markant ved hver nedbørshendelse (de lilla søylene), men synker igjen dager uten nedbør. Sensor 1 og 2, som ligger i den delen av kulefanget som er tildekket, viser jevnt avtagende fuktighet.

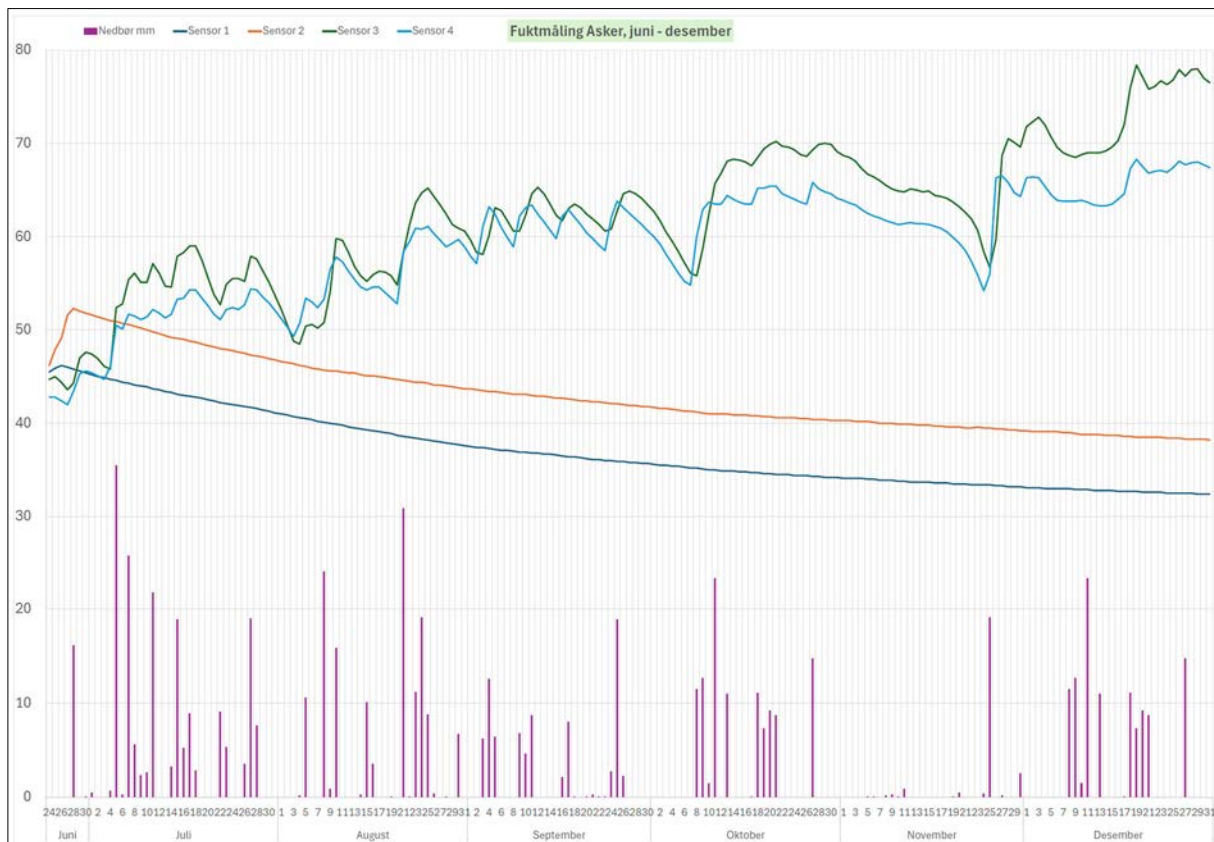
Figur 27 Fuktmålinger og nedbørsmengde andre halvår 2024

Da arbeidet på kulefanget ble utført, hadde det vært minimalt med nedbør i en hel måned, og jorden opplevdes å være svært tørr. Fuktsondene ble lagt i jord fra 40 liters sekker med hagejord med formål å eliminere at forskjeller i jordfuktighet skulle påvirke målingene. De første fukt-registreringene hadde svært like nivåer, men fuktverdiene for sensor 2 steg raskt de første dagene. Denne stigningen vurderes å måtte skyldes en feilkilde. Innblanding av jord fra kulefanget i den kjøpte jorden, ulik komprimering av jorden eller en påvirkning på selve sonden kan være mulige forklaringer.

Sonde 1 og 2 ligger i jorden under den tildekkede delen av kulefanget og burde vist omtrent samme verdi. Selv om de absolutte verdiene avviker, så viser registreringene fra sondene et helt sammenfallende forløp, og avviket i absolutte verdier er dermed ikke av så stor betydning. Fra installeringen i allerede svært tørr jord har fuktnivået for disse sondene sunket jevnt med 12-14 prosentpoeng gjennom det halve året etter installeringen.
