Det frivillige Skyttervesen

# RAPPORT

Prosjekt "Miljøriktige kulefang" -  
Kulefang som oppfyller ECHA sine krav

Dag Rieber  
Oslo, 21.01.2025

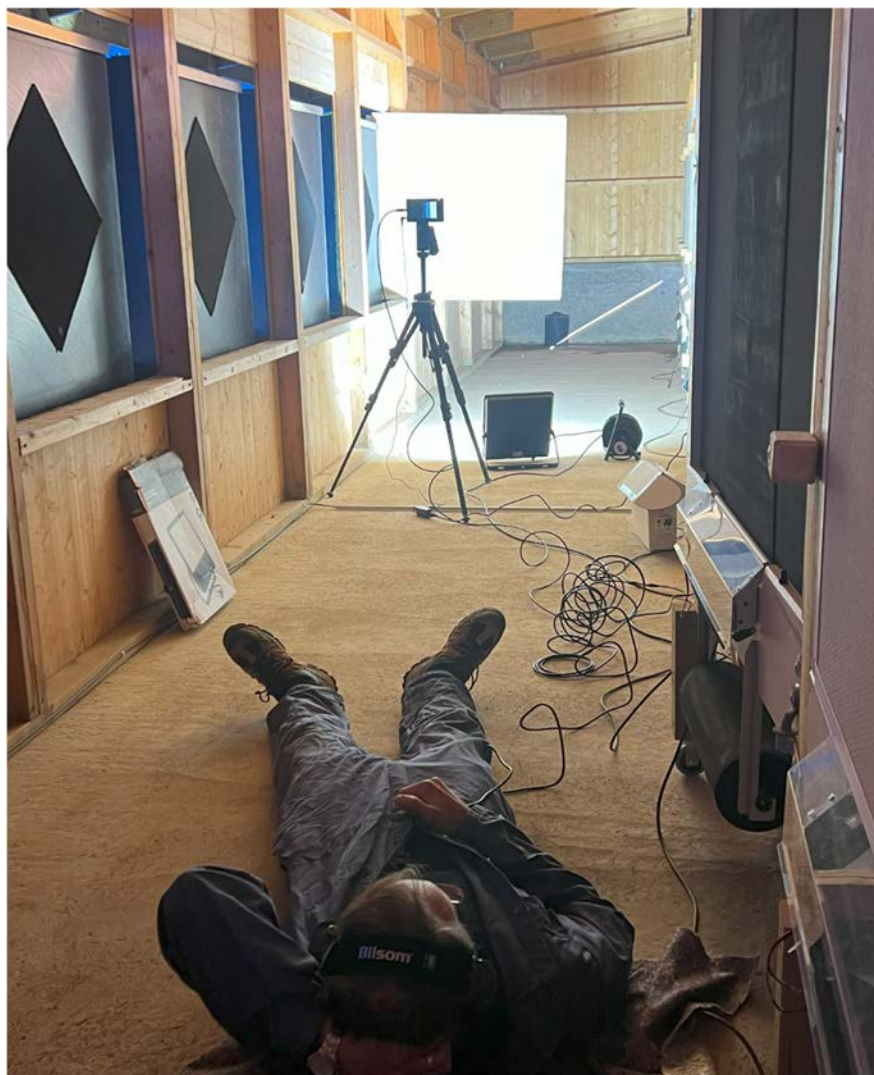
Testskytingen ble gjennomført med 6,5x55 mm match-ammunisjon. Disse kulene lager kun små hull i gummiduken i fronten av kulefangeren, noe som også er tilfelle ved skyting med rifle kaliber .22. På 100 m har det blitt skutt en del med ulike jaktvåpen på en del av skivene, og det ble observert mange 3-4 mm store hull i duken som følge av skyting med jaktammunisjon.

Det ble gjort forsøk på filming av kuleinnslaget med høyhastighetskamera. Hensikten var å se om det kom ut blystøv av kulefangeren slik det ble observert ved tidligere testskyting på stålkulefangerne. Den sorte duken fronten på kulefangeren gjør det krevende å filme med høyhastighetskamera, da det behøves mye lys ved slik filming. Vi fikk derfor ikke gode bilder. Det ble imidlertid observert at duken fluktuerte en god del ved skyting, noe som vil medføre at det pumpes noe luft og blystøv ut av kulefangeren for hvert skudd. Hvor mye støv som kommer ut klarte vi ikke å fastslå ved testene som ble utført.

Figur 11 Testskyting og forsøk på filming med høyhastighetskamera

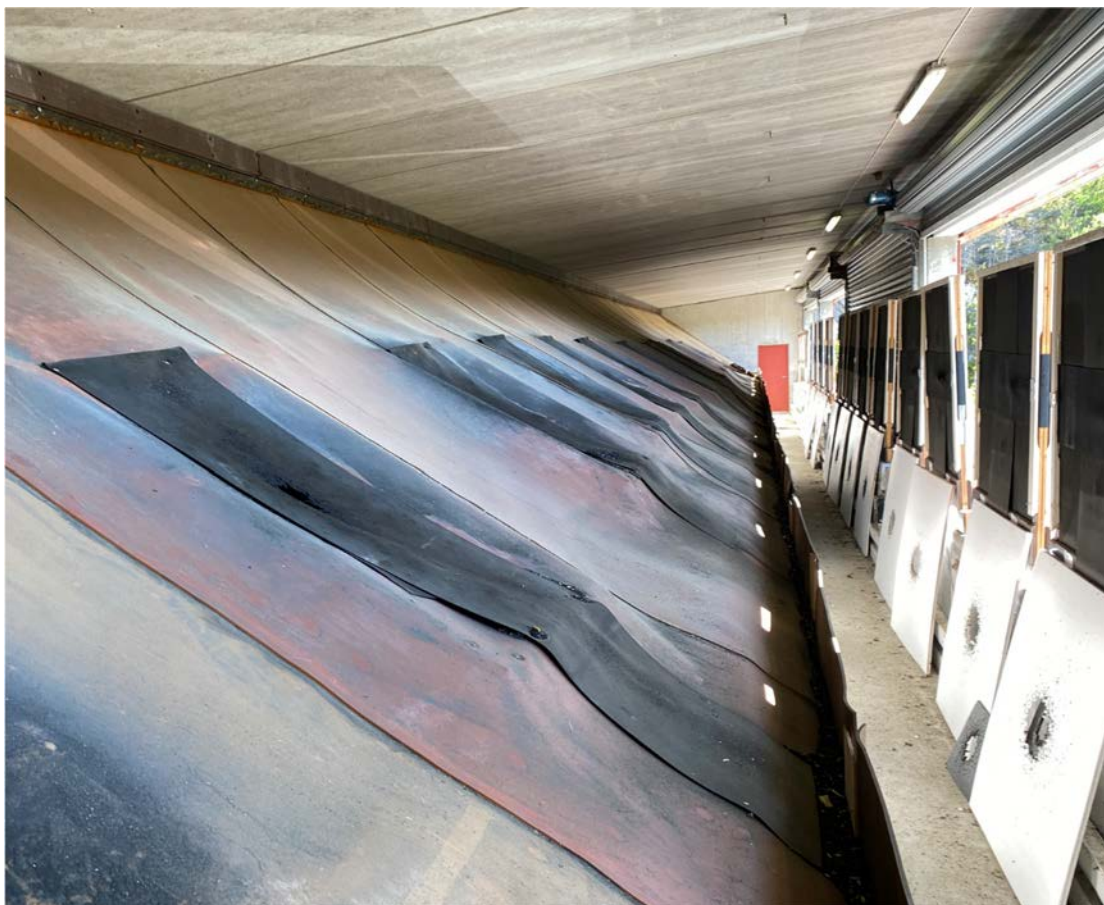
Figur 14 Bilde tatt inne i betongbygget med skivene til høyre og kulefanget til venstre

Vedlikeholdet av granulatkulefanget består i hovedsak av lapping av gummiduken som dekker granulatet. Når duken blir slitt, spruter deler av granulatet og kulerester ut i gangsonen mellom kulefanget og skivene når nye kuler treffer kulefanget. Det blir også en god del støv inne i bygget, men det er ikke undersøkt hvor mye av støvet som er blystøv og hvor mye som er støv fra gummigranulatet.

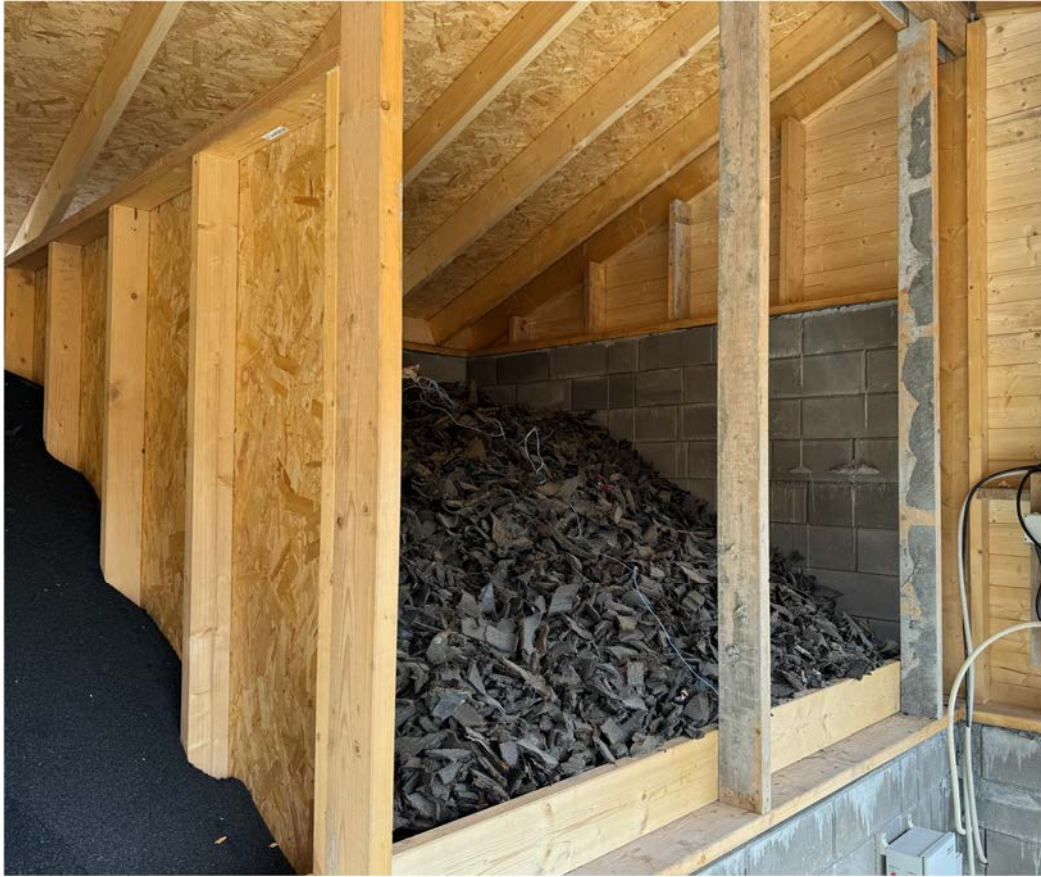
Figur 20 Dekk-klipp bak to av skivene

Kulefangene ble tatt i bruk sommeren 2024. Det er foreløpig ikke skutt veldig mye, men erfaringen så langt er at noe granulat spretter ut på gulvet mellom skivene og kulefanget ved skyting. Dekk-klippet er større og tyngre biter, og ser ut til å ligge i ro.

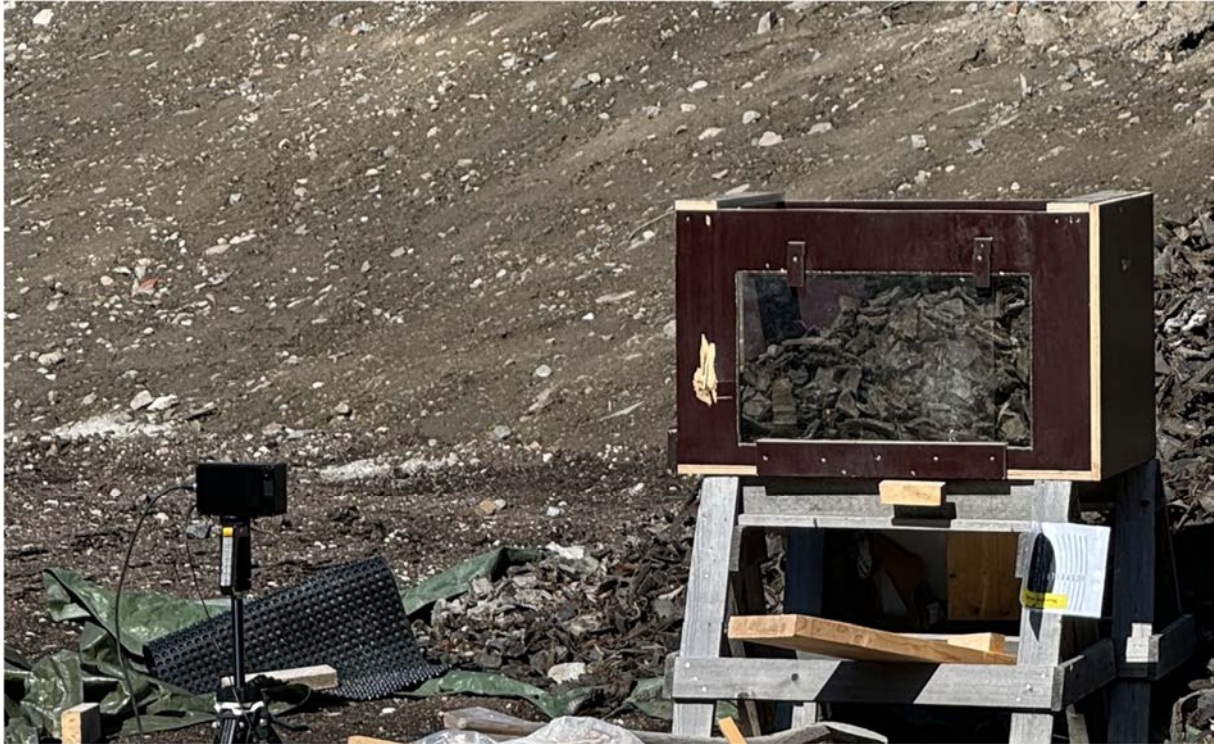
Figur 24 Testkasse med dekk-klipp klar til filming med høyhastighetskamera

Det ser ut til at kulene kan gå så mye som 50 cm horisontalt inn i dekk-klippet. Ett skudd som traff høyt oppe i kassen gikk tvers gjennom tre-boksen (18 mm kryssfiner) etter å ha gått gjennom ca. 20 cm dekk-klipp. En kule stoppet i kryssfineren (nesten gjennom) etter å ha gått gjennom ca. 45 cm dekk-klipp.

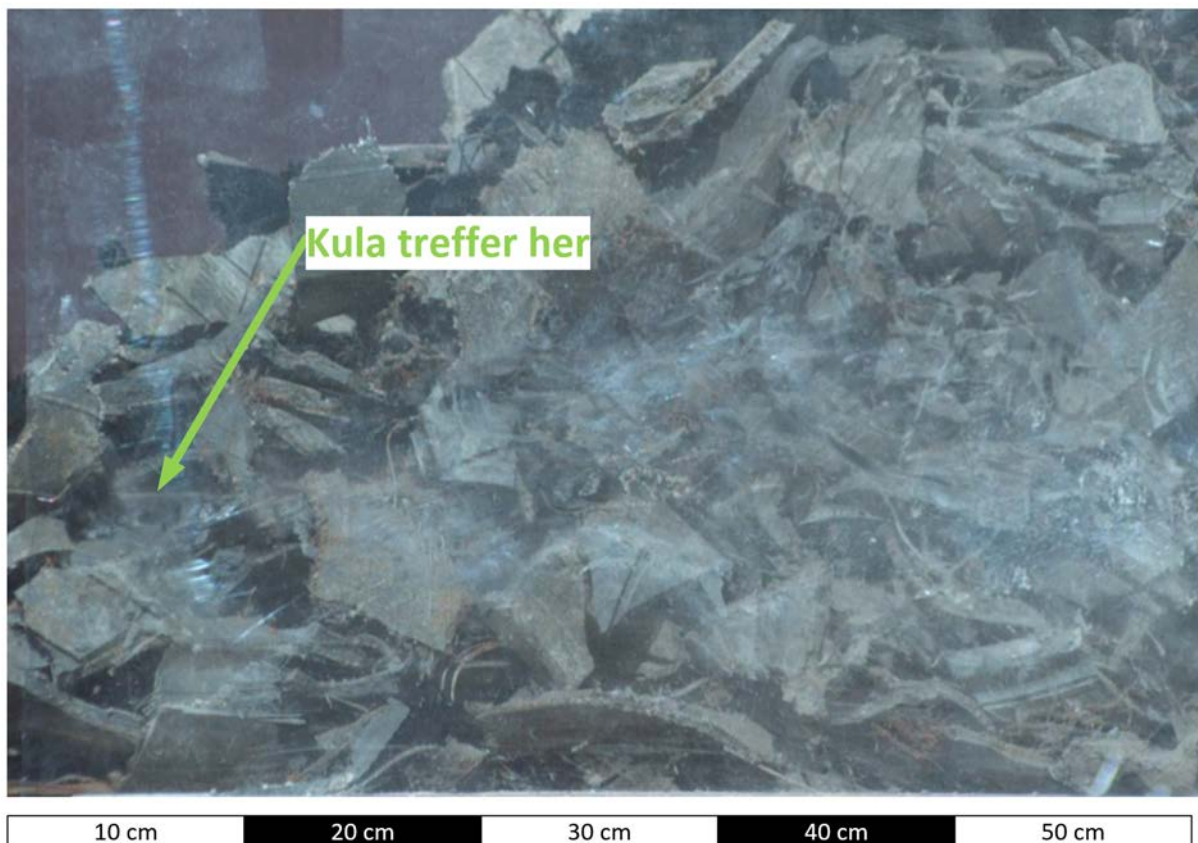
Når kulene treffer i dekk-klippet, separeres mantel og bly. Det gjenfinnes i hovedsak mantel-deler, men også noen blyklumper. Det blir mye synlig blystøv på dekk-klippdelene man finner når man graver seg innover i massene. Ved ett av skuddene som ble filmet, endret den deformerte mantelen retning inne i dekk-klippet og traff glasset etter å ha gått om lag 45 cm inn i dekk-klippet. Det medførte at det laminerte glasset sprakk. De fire bildene nedenfor er hentet fra filmingen av dette skuddet, hvor tiden fra første til siste bilde er noe i underkant av et tusendels sekund. Kula kommer inn fra venstre, men er vanskelig å se på bildet på grunn av den høye hastigheten. Det er derfor satt på forklaringer på bildene.

Figur 25 Kula på vei inn i dekk-klippet, og sees som en hvit stripe

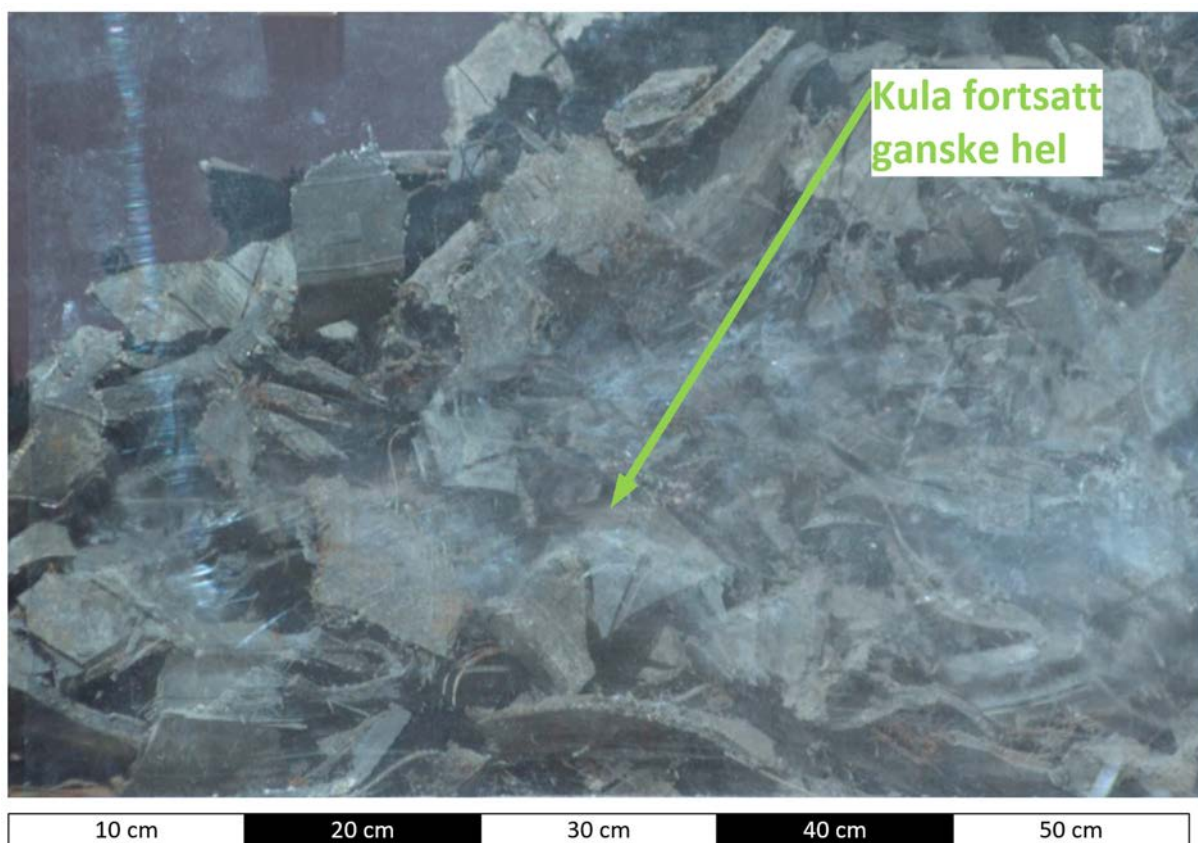
Figur 26 Kula fortsatt ganske hel og sees også her som en hvit stripe

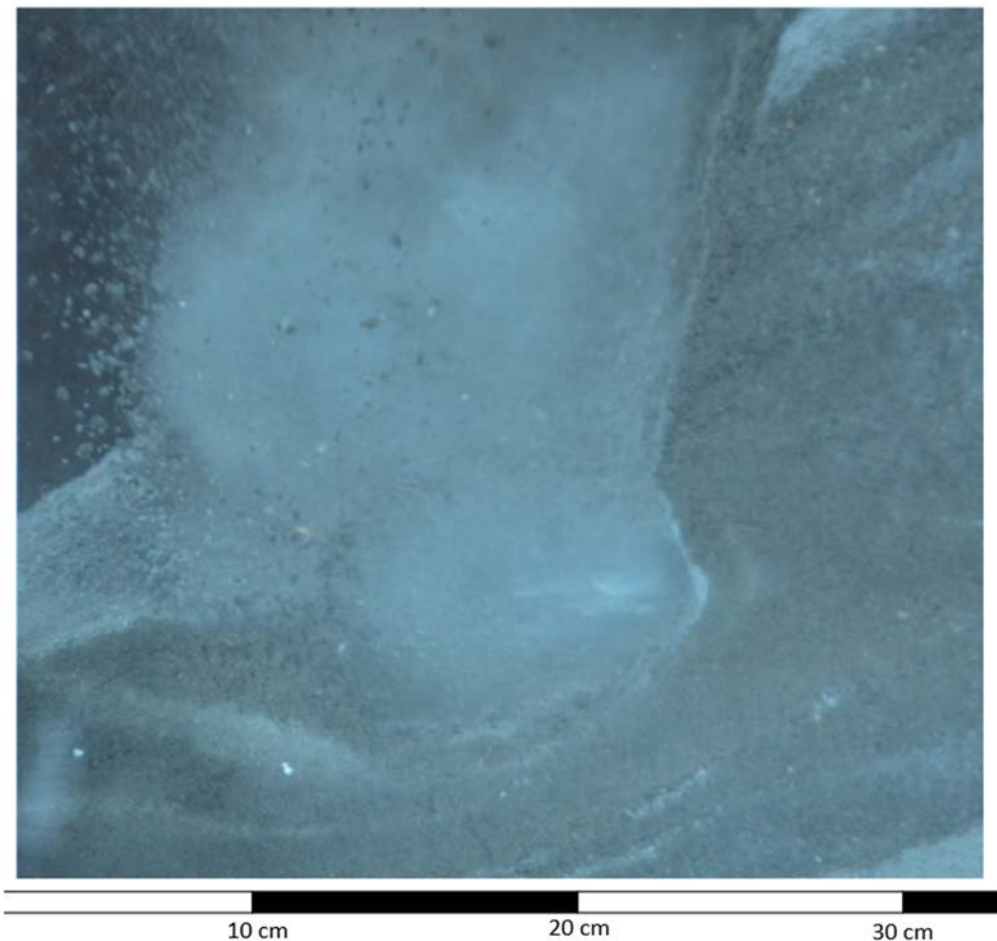
Nedenfor vises bilder av hvordan grusen ligger i test-boksen, og hvordan grusen løfter seg når kula treffer grusen. Kulene ser ut til å trenge inn inntil 25 cm horisontalt. Ved ett tilfelle knuste glasset. Kula kom relativt nær, men traff nok ikke selve glasset. Grusen er imidlertid såpass kompakt 10-20 cm under overflaten at trykket mot glasset blir stort når kula slår inn ca. 1 cm fra glasset.

Figur 32 Grusen spruter når kulene treffer

Ved bruk av grus i kulefang stopper kulene raskt, og bly og mantel separeres. Det er kun mantelen som gjenfinnes i grusen. Blyet er fullstendig pulverisert og blander seg med grusen.
