Det Frivillige Skyttervesen

# RAPPORT

Miljøtiltak på eksisterende kulefang  
- Prosjekt "Miljøriktige kulefang"

Oslo, 08.01.2026

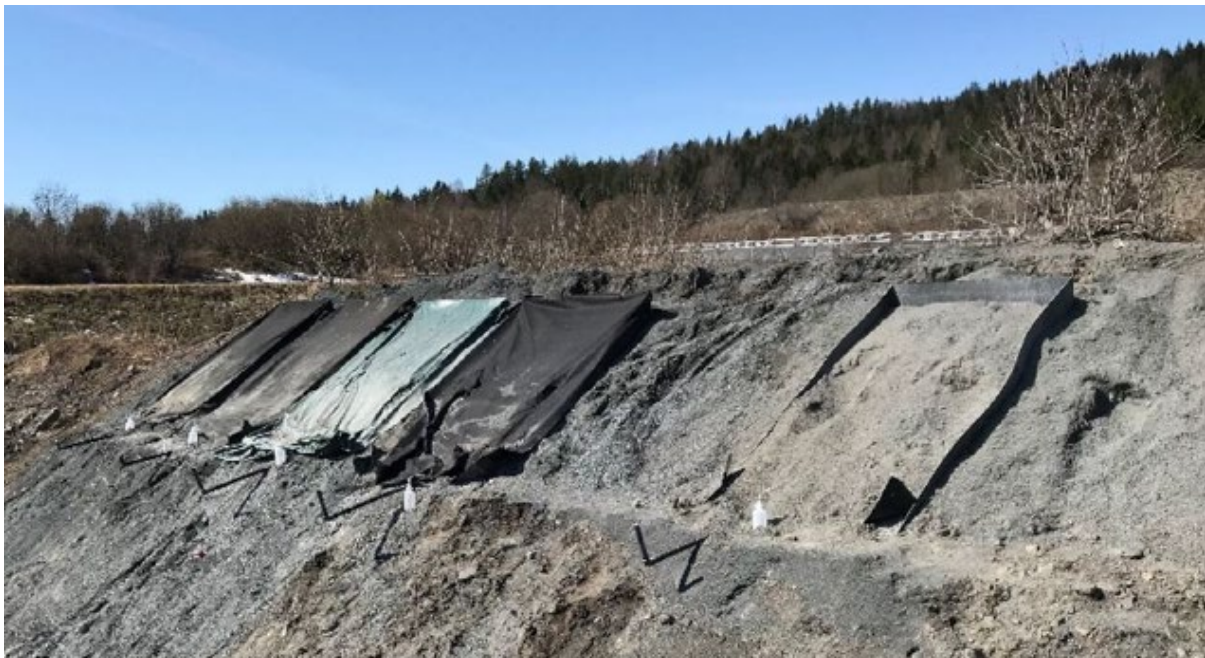
Figur 4 Bilde av testceller på Løvenskioldbanen. Foto: Cowi

I 2022 ble det utført testing på 100 m-banen på Løvenskioldbanen, der det ble benyttet ulike duker som tildekking av kulefang av maskinsand. På denne banen skytes det med mange ulike typer ammunisjon, hovedsakelig kaliber .22 LR, 6,5 mm matchammunisjon med hulspiss og ulike typer jaktammunisjon. Spesielt skyting med jaktammunisjon har vist seg å lage store hull i duken. Mange jegere skyter med våpen som ikke er innskutt, og kombinert med generelt dårligere skyteferdigheter enn sportsskyttere, fører jegerskytingen også til langt større spredning av kulene i kulefanget. Dette førte på Løvenskioldbanen til at store deler av duken ble perforert, og etter et halvt år var det så mye hull i dukene at de ikke lenger hadde noen vannavvisende effekt. Det var ikke noen tydelig forskjell på perforeringen i de ulike dukene.

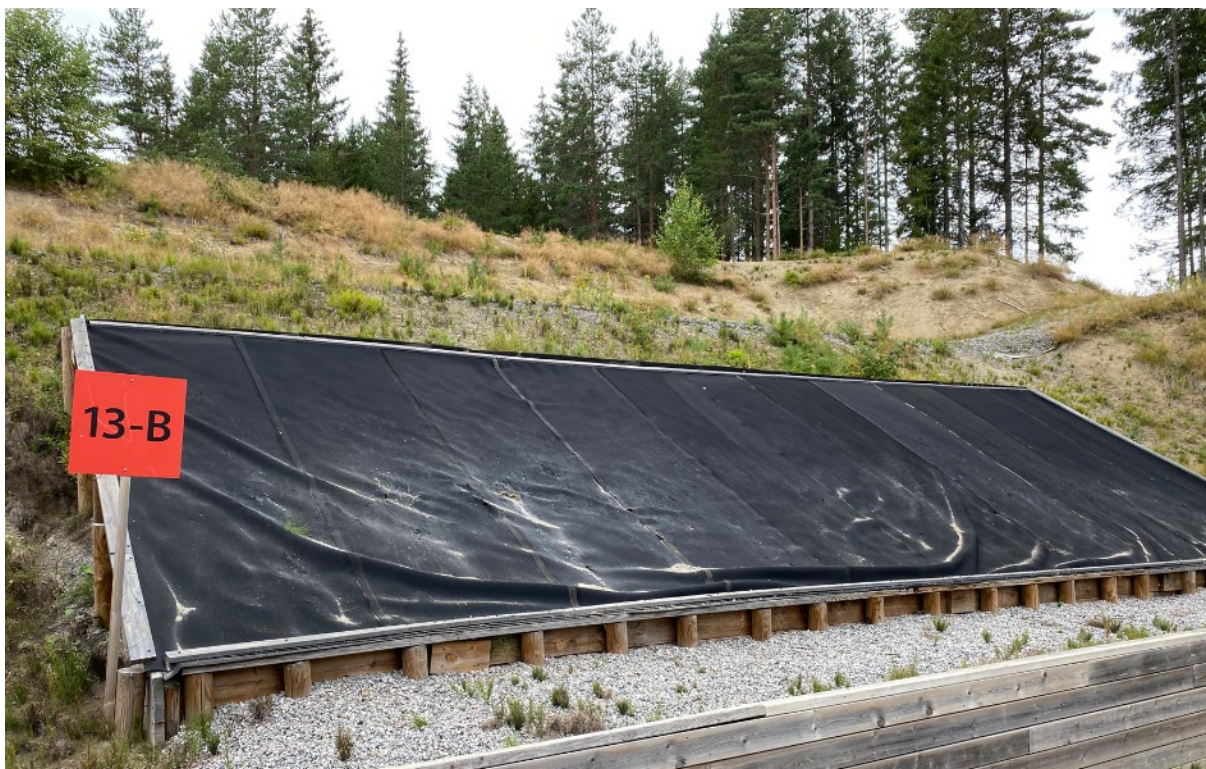
Figur 5 Bane 13-B på Sessvollmoen. Sandkulefang dekket med gummiduk.

På Sessvollmoen har Forsvarsbygg testet kulefang av sand og gummigranulat som er dekket med gummiduk. Sandkulefanget er etablert med en ramme oppå tidligere voll, der det er fylt sand inn i rammen. På den måten begrenses tilsig av overflatevann fra oversiden av kulefanget til en viss grad. Testene har vist at det blir mindre hull i en tynn gummiduk (1,6 mm) enn i en tykkere duk. På denne banen skytes det med en rekke ulike våpen. Det blir relativt raskt en betydelig mengde små hull i duken og etter en tid blir det større åpne hull. Spesielt ved skyting om vinteren ser en at lette prosjektiler blir ustabile etter treff i snø, og kulbuterer slik at de treffer duken sidelengs og lager store rifter i duken.

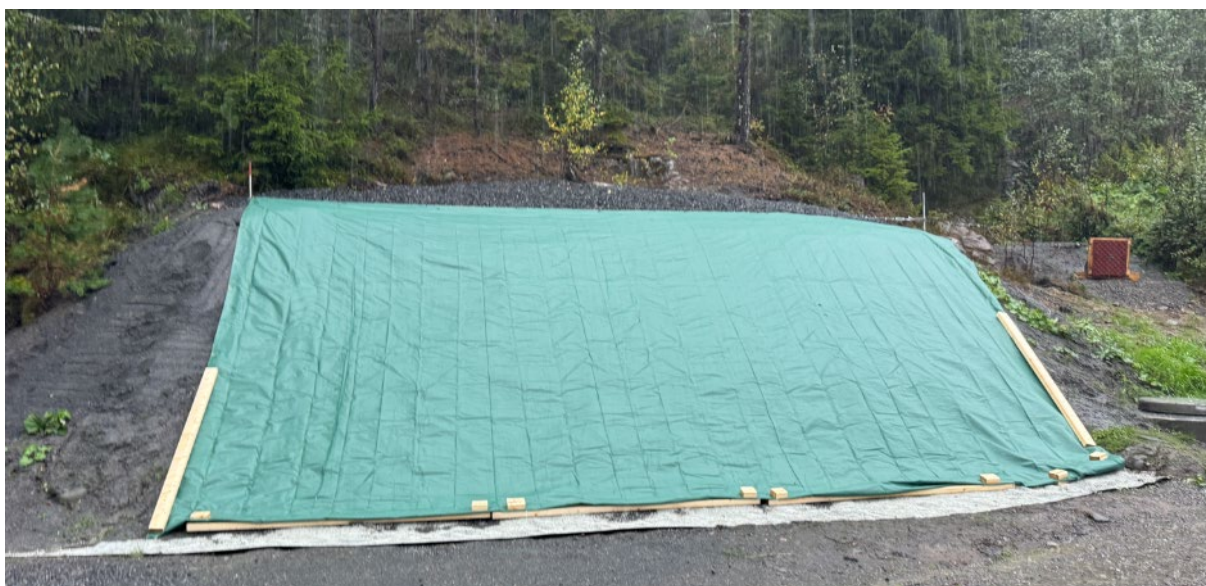
Figur 8 Rælingen skytterlags bane – tildekking med PVC-presenning før nytt skivestativ var montert

På banen for papp-skiver er det testet tildekking med duk. Her er vanntilslig fra terrenget bak kulefanget løst med drenering i overkant. Det ble brukt en stor PVC-presenning (600 g/m<sup>2</sup>) til formålet. Innfesting av presenningen ble gjort til en stram stålwire som er festet med bolter i fjell og i en stor stein. Skivestativet ble demontert i forbindelse med utførelse av tiltakene, og det er ikke rukket å teste skyting på denne banen innenfor prosjektperioden.

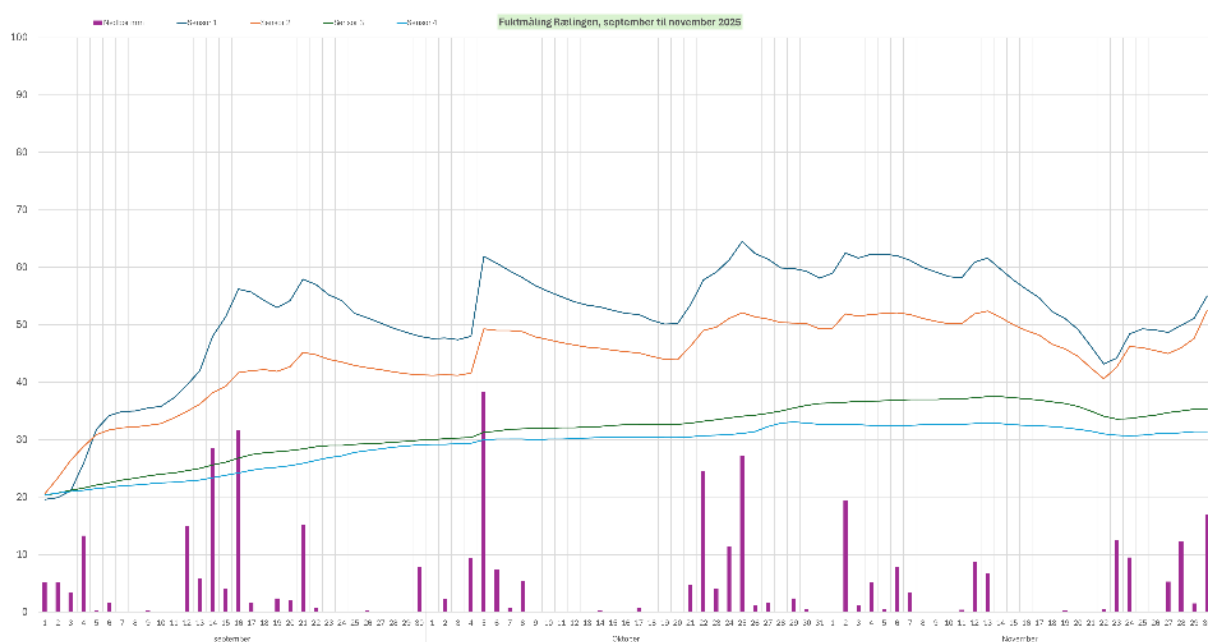
Figur 20 Målinger av fukt i kulefanget i tildekket og ikke tildekket del. Lilla søyler viser nedbør pr. dag i millimeter

Figuren nedenfor viser en sammenstilling av målingene av fuktighet i bakken gjennom perioden. Sonde 1 og 2 ligger i den delen av kulefanget som ikke er tildekket. Sonde 3 og 4 ligger i den tildekkede delen av kulefanget. Vi ser at sonde 1 ofte ligger høyere i verdi enn sonde 2. Dette kan ha sammenheng med hvor dypt sondene har havnet, og kan også ha sammenheng med massene rundt sondene. Fuktmålingene med sonde 3 og 4 følger hverandre tett.

Ut fra fuktmålingene ser vi at bentonittmembranen begrenser fuktinntrengingen selv om den ikke er tett. Med såpass lav fuktighet som blir observert i den tildekkede delen, er det grunn til å tro at avrenning fra kulefanget er vesentlig redusert.

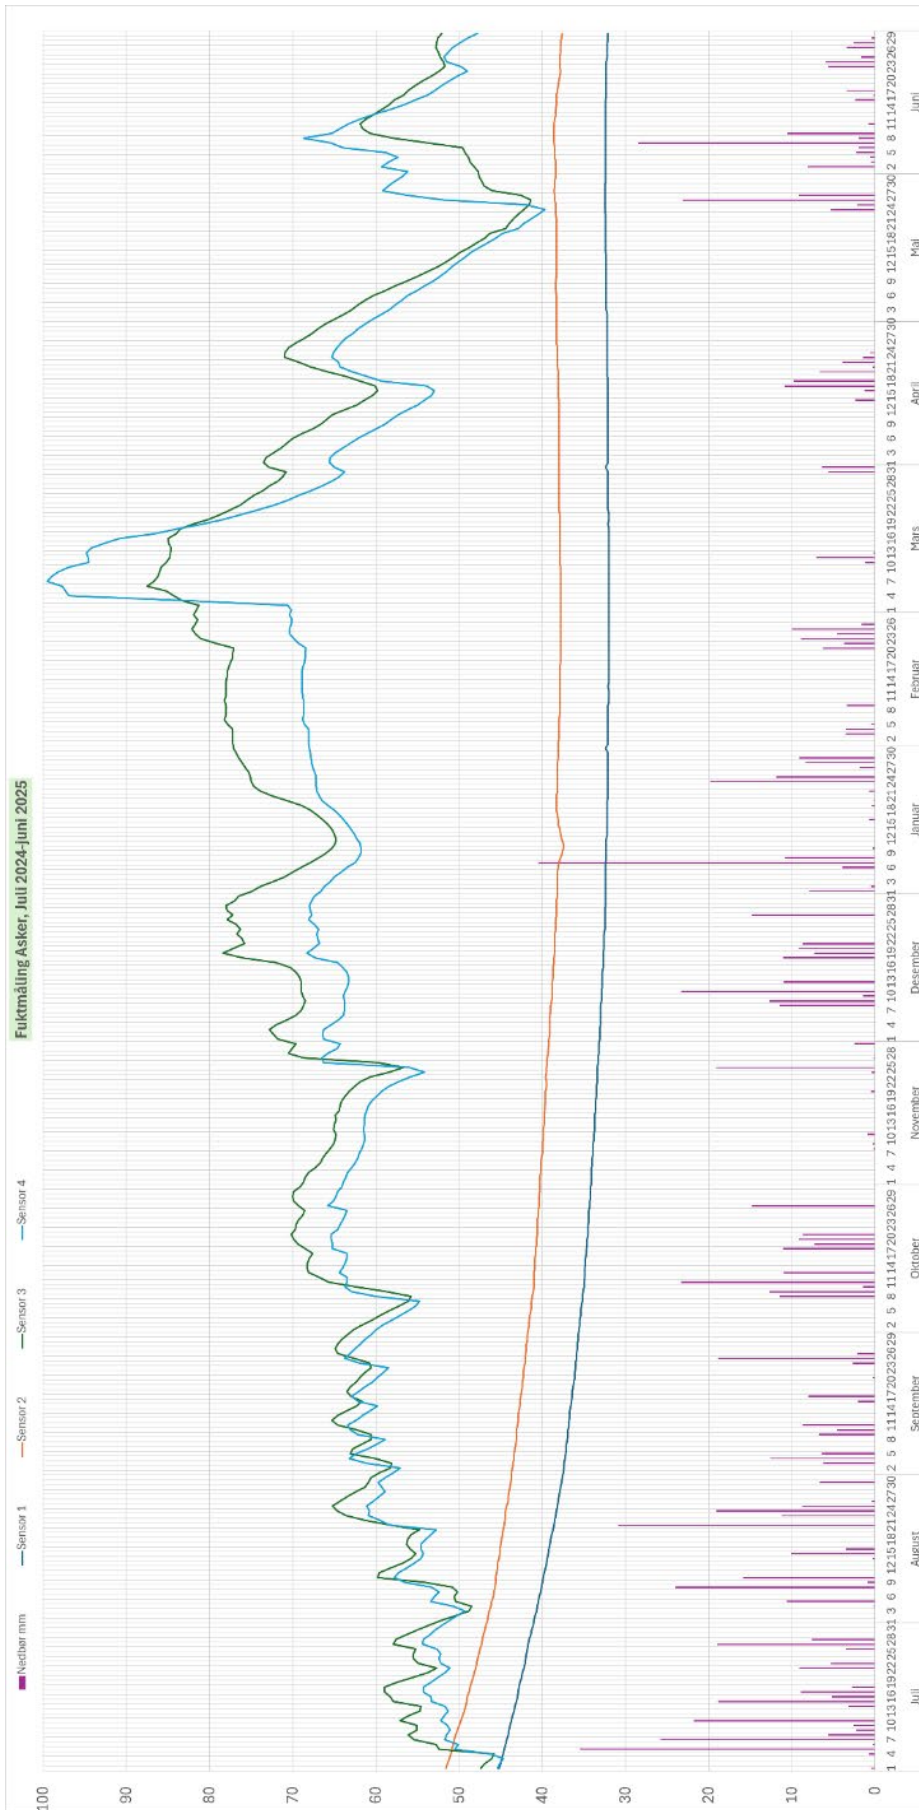
Figur 25 Fuktmålinger og nedbørmengde over ett år: Juli 2024 – juni 2025

Figur 25 viser en sammenstilling av målingene av fuktighet i bakken gjennom det første året etter etablering av tildekkingen (juli 2024 – juni 2025). Sonde 1 og 2 ligger i jorden under den tildekkede delen av kulefanget og burde vist omtrent samme verdi, men komprimeringsgrad og liknende kan påvirke måleverdiene noe. Selv om de absolutte verdiene avviker, så viser registreringene fra sondene et helt sammenfallende forløp, og avviket i absolutte verdier er dermed ikke av så stor betydning. Fra installeringen i allerede svært tørr jord har fuktnivået for disse sondene fortsatt å synke gjennom hele måleperioden. Sonde 3 og 4 ligger i den ikke tildekkede delen av kulefanget. Vi ser at sonde 4 reagerer raskere på nedbørshendelser, mens sonde 3 ofte ligger høyere i verdi. Dette kan ha sammenheng med hvor dypt sondene har havnet, og kan også ha sammenheng med massene rundt sondene.

Målingene av fuktighet i jorden i det gamle kulefanget som nå er tildekket, viser at jorden har gått fra å være tørr til svært tørr. Uten tilgang til vann er det ingen mulighet for utlekking av bly fra det gamle kulefanget. Med så tørr kulefang vil trolig også korrosjonen opphøre. Dette innebærer at tiltakene med drenering i overkant, og tildekking av kulefanget med vanntett membran, er et godt tiltak for å sikre mot avrenning fra gamle kulefang av jord og sand.

På den delen av kulefanget som ikke er tildekket har vi observert at nedbør fukter opp jorden i kulefanget, men at store nedbørsmengder på kort tid medfører at vannet i stor grad renner av på overflaten og medfører erosjonsrenner. Fuktmålingene indikerer at avdamping av vann er betydelig i sommerhalvåret, mens fuktighetsnivået øker betydelig i kaldere perioder. Som ventet ser vi at fuktighetsnivået er størst i smelteperioden i mars, hvor den ene sensoren i den ikke tildekkede delen av kulefanget viser fuktnivå på nesten 100%. Dette kan skyldes at det fortsatt var frost i bakken under sensoren og at smeltevann dermed ble stående i kulefanget en tid. I en slik situasjon med tint overflate og frost nede i bakken vil vannet renne av på overflaten og vil kunne ta med seg forurensning videre til bekken og resipient nedstrøms. I alle andre situasjoner gjennom året ser det ut til at regnvannet infiltreres i bakken like nedenfor kulefanget og dermed i liten grad sprer blyforurensning.

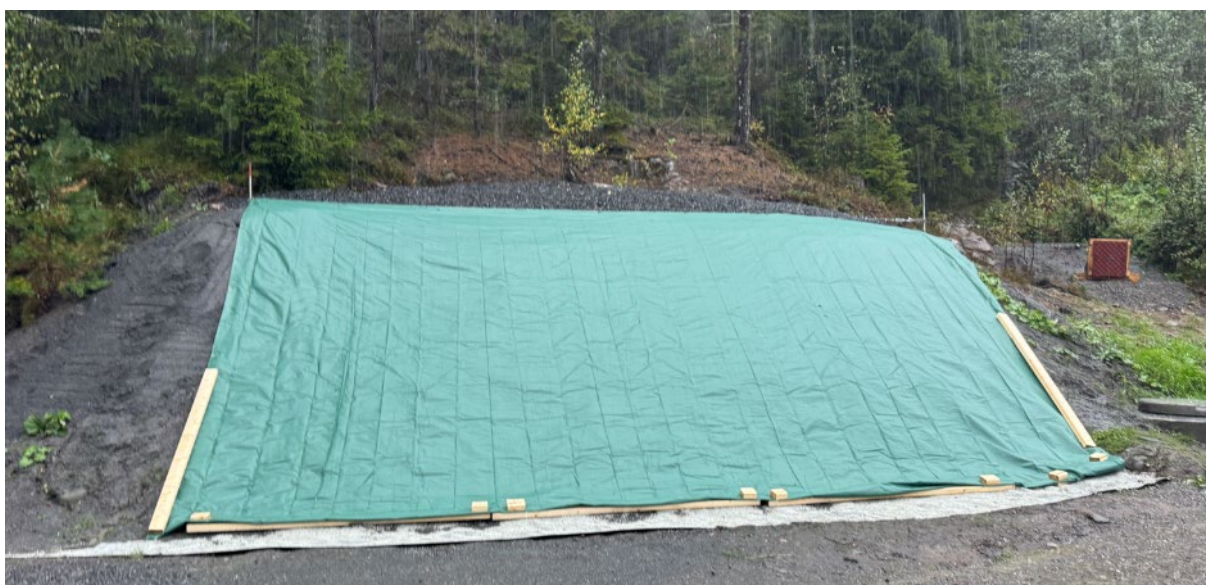
Figur 29 Ferdigstilt kulefang på 100 m-banen for skyting på pappskiver

Etter noen kraftige regnskyll oppstod det utfordringer med drenerøret som er ledet ned forbi kulefanget på venstre side. Det kom så mye vann at det vasket ut deler av massene på venstre side av kulefanget, massene satt seg, og dro røret ut av koblingen. Denne delen av drenerøret er senere erstattet av et stift og tett rør. Figuren nedenfor viser hvordan det så ut etter at tiltak og utbedringer var ferdigstilt.

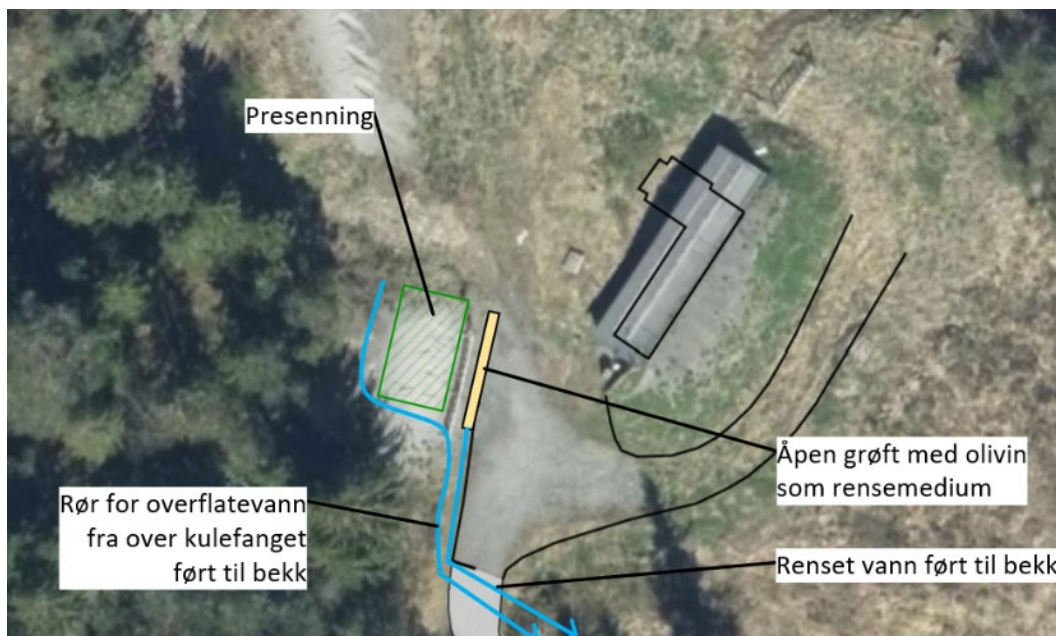
Figur 30 Åpen grøft med olivin som rensemedium

Olivin er et mineral som har den egenskapen at det binder seg med bly i vann, og dermed kan rense vannet. Figur 30 viser utforming av en åpen grøft med olivin som rensemedium, som ble etablert på 100 m-banen for pappskiver hos Rælingen skytterlag. Se også Figur 29 der granulert av olivinen med lys grå farge synes i bunn av presenningen.

Det er registrert noen helt åpenbare utfordringer med en slik åpen grøft:

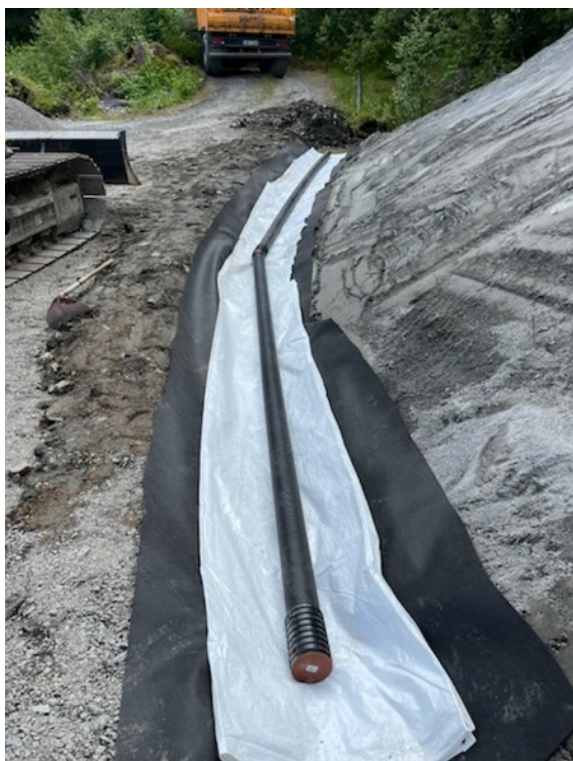
Figur 34 Grøft med bunntetting og drenerør

Kulefanget på denne banen ligger relativt skrått i forhold til skyteretningen, men dette har ingen praktisk betydning for testene. Det som har større betydning, er at det rett i nedkant av kulefanget er fjell. Det måtte derfor pigges bort en del fjell for å få til å lage en grøft. Grøften

ble noe grunnere en ønskelig, men skulle en gått dypere så måtte det blitt utført sprenging av fjellet, noe som ikke er uproblematisk inntil et eksisterende kulefang.

I bunnen av grøften ble det lagt en tett duk og et dreneringsrør som ble omfylt med puk. Røret fanger avrenningsvannet som ledes videre til en kum for prøvetaking og videre til rensekum. Over pukken i grøften ble det lagt en fiberduk for å hindre at finstoff som renner av fra kulefanget tetter puk-laget og drenerørret.

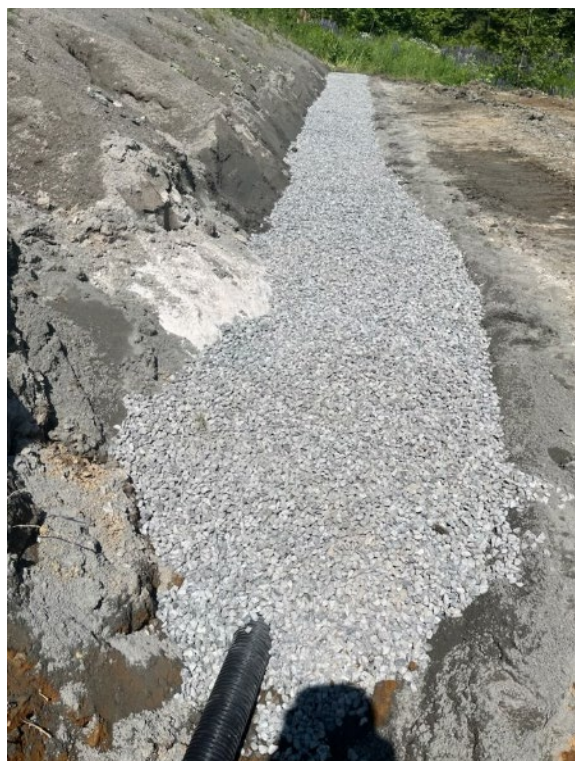
Figur 35 Pukk fylt rundt drenerørret

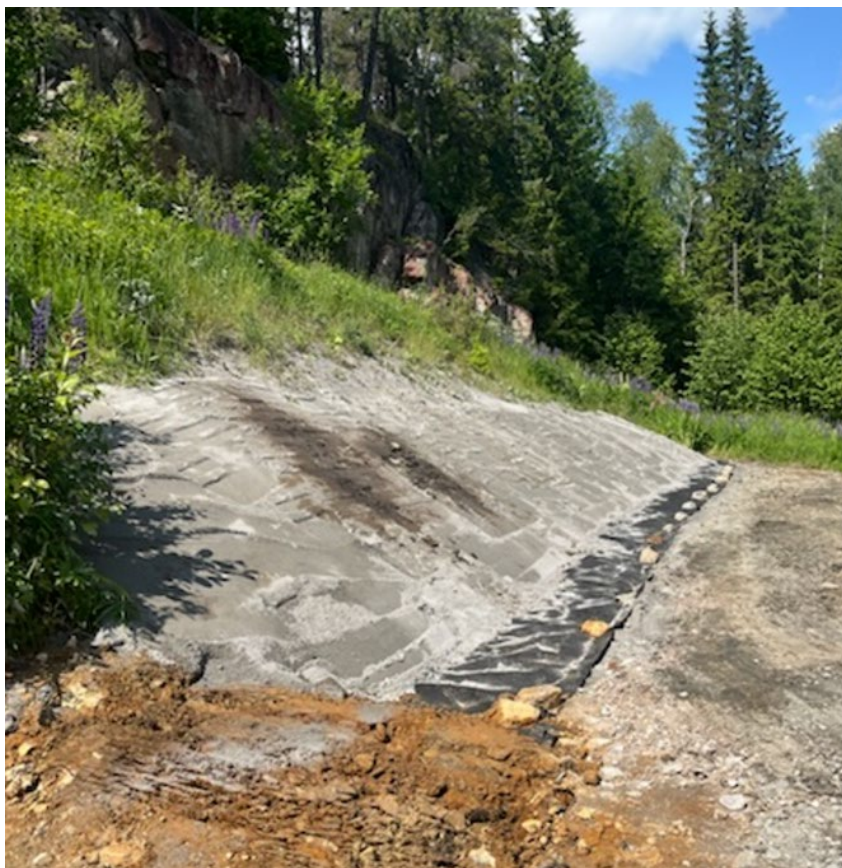
Figur 36 Kulefanget ferdig, og fiberduken er lagt på pukken i grøften

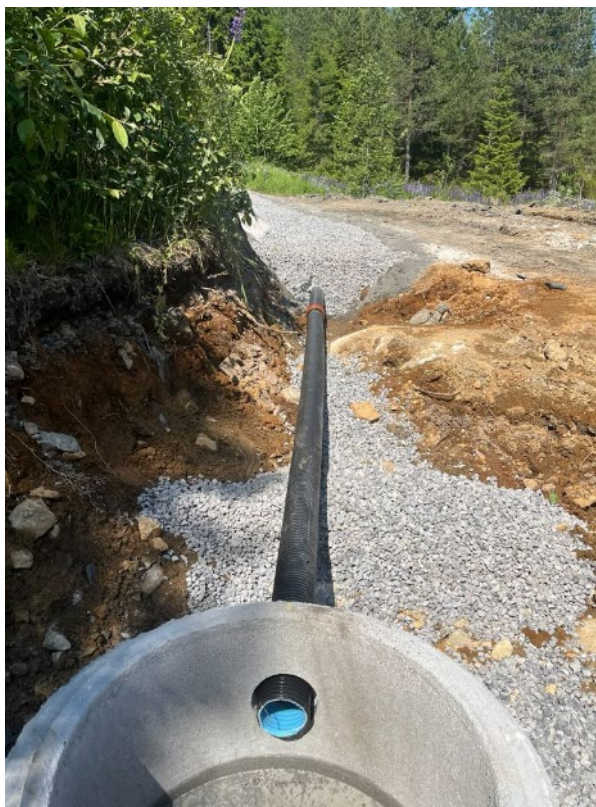
Figur 37 Prøvetakingskummen i forgrunnen og drensgroften i bakgrunnen

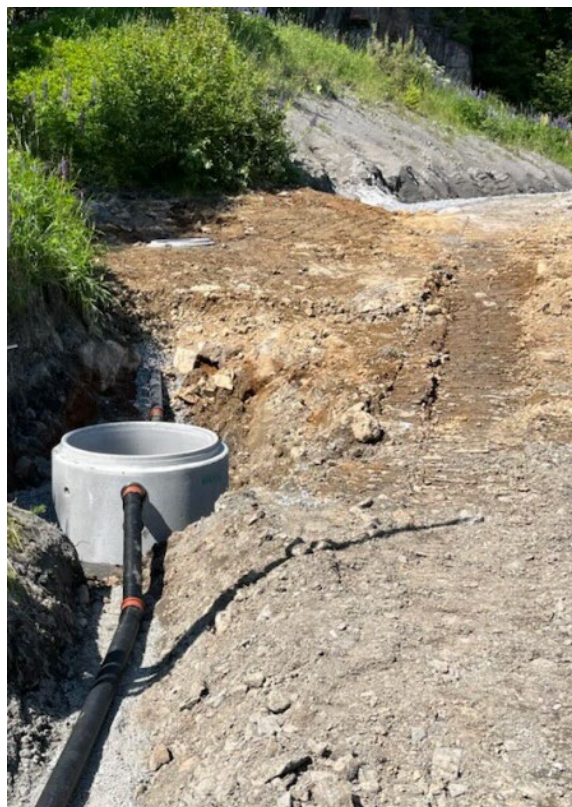
Rensekummen har innløp i bunnen. Kummen er fylt med olivin som renser vannet for blyforurensning. I toppen av kummen renner det rensede vannet ut i et rør som er ført til bekken som renner forbi.

Figur 38 Filterkummen med rør til bekk for rensset vann. Prøvetakingskummen og kulefanget i bakgrunnen

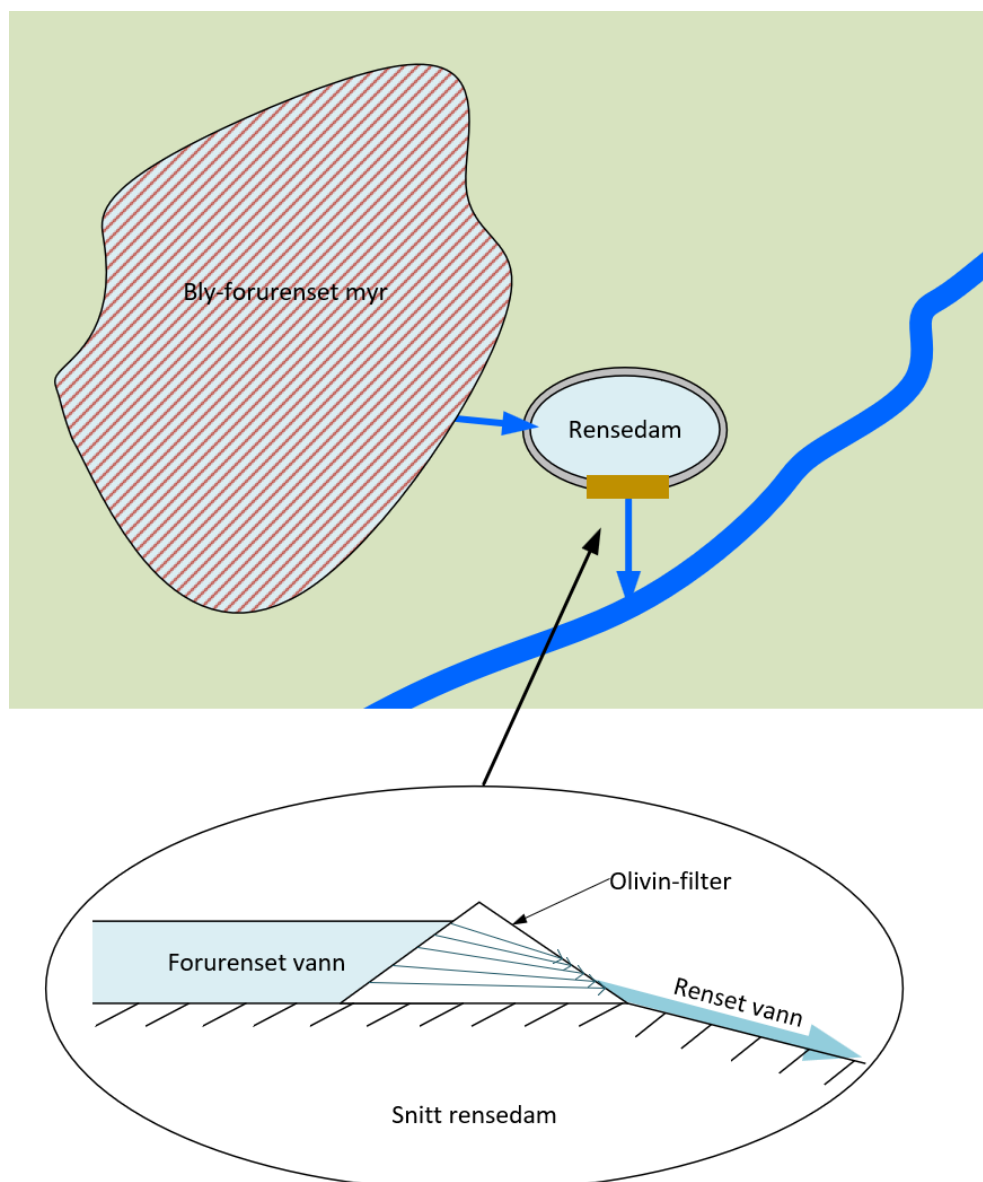
På Løvenskioldbanen i Bærum kommune er det en stor myr som er forurenset av bly fra skyting med blyhagl over mange år. Her har Norges Sportsskytterforbund og Asplan Viak planlagt og etablert en løsning med rensedammer med olivin-filter. Det er laget avskjæringsgrøfter som leder rent vann bort fra myra slik at det ikke blir mer vann enn det som kommer direkte fra nedbøren i myra. På to sider ledes vannet fra myra til rensedammer før vannet slippes videre ut i bekker. Vannprøver har vist at det oppnås en rensegrad på rundt 80% av blyforurensningen med disse rensedammene. Filtermassen må skiftes med et par års mellomrom.

Figur 41 Prinsippkisse for rensedam med olivin-filter for rensing av blyforurenset vann i myr

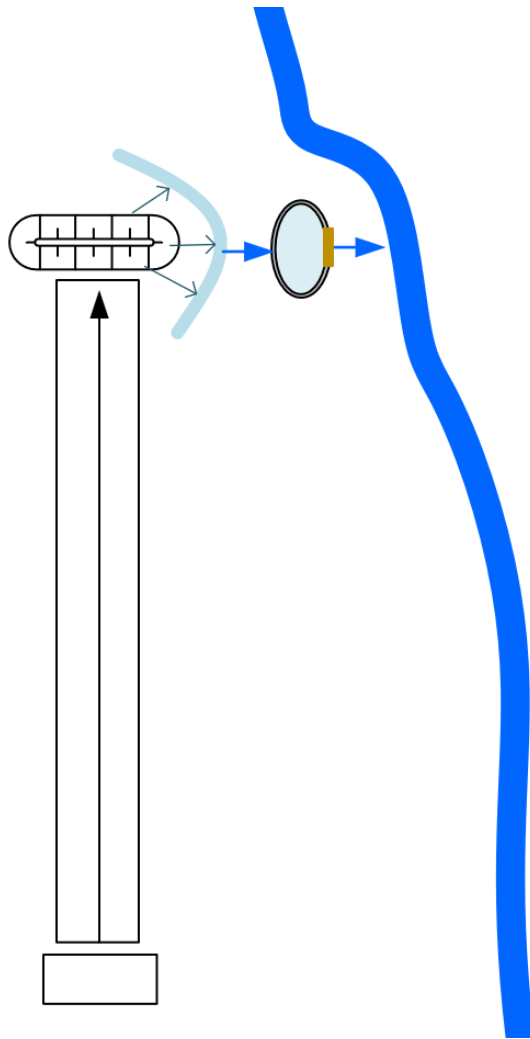
Løsningen med rensedam kan også benyttes for å rense avrenningsvann fra kulefang dersom man klarer å samle opp dette vannet og lede det kontrollert til en rensedam. Figur 42 viser prinsippkisse for hvordan dette kan gjøres. Løsningen forutsetter at kulefanget ligger med en viss høyde over der det rensede vannet skal renne ut. For kulefang som ligger i eller i kanten av en myr, rett ved en bekk eller liknende, er dermed en slik renseløsning ikke mulig.

Figur 42 Prinsippkisse for riflebane med oppsamlingsgrøft som leder vann til rensedam før det slippes ut i bekk

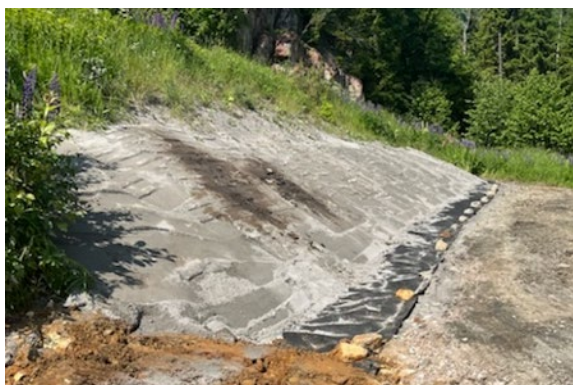
På 100 m-banen til Rælingen skytterlag ble det gjort forsøk med tilsetning av Dustex til maskinsanden i kulefanget. Dustex er et middel basert på lignin som benyttes som støvdempende middel på grusveier. Lignin er et naturlig bindemiddel som finnes i fibrene i trær, og er et miljøvennlig produkt. Det ble antatt at Dustex kunne binde maskinsanden noe bedre sammen slik at det ble mindre groper og mindre avrenning. Testene viste imidlertid ingen forskjell på områdene der det var blandet inn Dustex i maskinsanden.

Figur 43 Forsøk med Dustex støvbinding for skive 1 og 2.

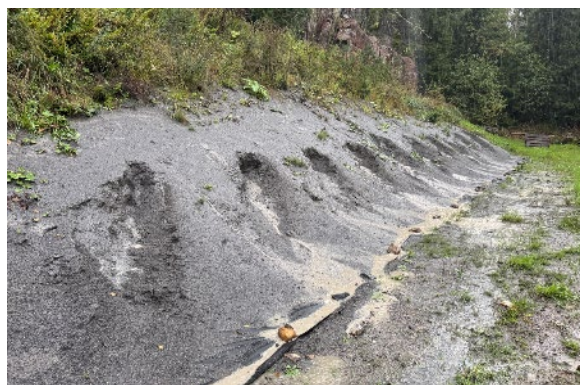
Figur 44 Like store groper der det er brukt Dustex
